SCHEDA

OGT - OGGETTO	
OGTD - Definizione tipologica	chiesa
OGTQ - Qualificazione	parrocchiale
OGTN - Denominazione	Chiesa di San Biagio

PVCS - Stato	ITALIA
PVCR - Regione	Sardegna
PVCP - Provincia	SU
PVCC - Comune	Villasor
PVCI - Indirizzo	Piazza Matteotti, s.n.c.

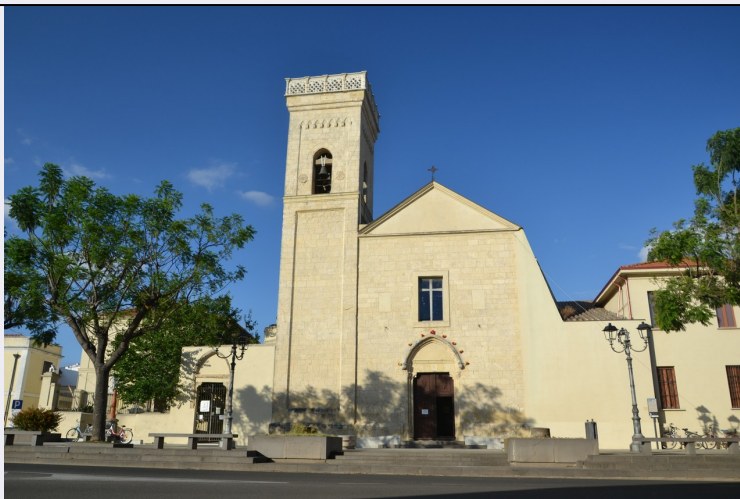
RENF - Fonte	n.d.c.
REL - CRONOLOGIA, ESTREMO REMOTO	
RELS - Secolo	XVIII
RELI - Data	1780
REV - CRONOLOGIA, ESTREMO RECENTE	
REVS - Secolo	XIX
REVI - Data	1805
IS - IMPIANTO STRUTTURALE	
IST - Configurazione strutturale primaria	Pianta: a croce latina con tre navate voltate a botte con sottarchi, cupola su tamburo poligonale all'incrocio dei bracci. Interno: L'ampia spazialità della chiesa è esaltata dalla luce che proviene dal finestrone in facciata, da uno analogo nell'abside, dalle numerose finestre della navata centrale, da due finestre reniformi nelle testate del transetto e dalle finestre della cupola. Delle otto cappelle che si affacciano sulla navata centrale, quattro per parte, la 1ma a sinistra e la 1ma a destra sono le uniche rimaste dell'originario impianto tardo-gotico e presentano volta a crociera costolonata e gemmata e belle mensole e capitelli fitomorfi. Le restanti sei cappelle molto più ampie e luminose, con arco a tutto sesto e voltate a botte, tutte collegate tra loro rientrano nella fase di trasformazione settecentesca della chiesa. Il presbiterio, sopraelevato sulla cripta (attualmente inaccessibile) e delimitato da una balaustra marmorea poggiante su 2 leoni, riprende la seicentesca sistemazione del Duomo cagliaritano. Esterno: Il prospetto si presenta attualmente a capanna con ampio finestrone e su portale archi-acuto sormontato da sopracciglio su mensole fitomorfe. La torre

campanaria a canna quadrata si eleva sulla prima cappella a sinistra e presenta due ordini: il 1° privo di decorazioni, il 2° ornato da archetti pensili acuti e coronati da balaustra traforata, rifatta in calcestruzzo durante i restauri del 1937.
