# SCHEDA

OGTD - Definizione tipologica chiesa

OGTN - Denominazione Chiesa di S. Lorenzo

| <b>PVCC - Comune</b> | Teglio |

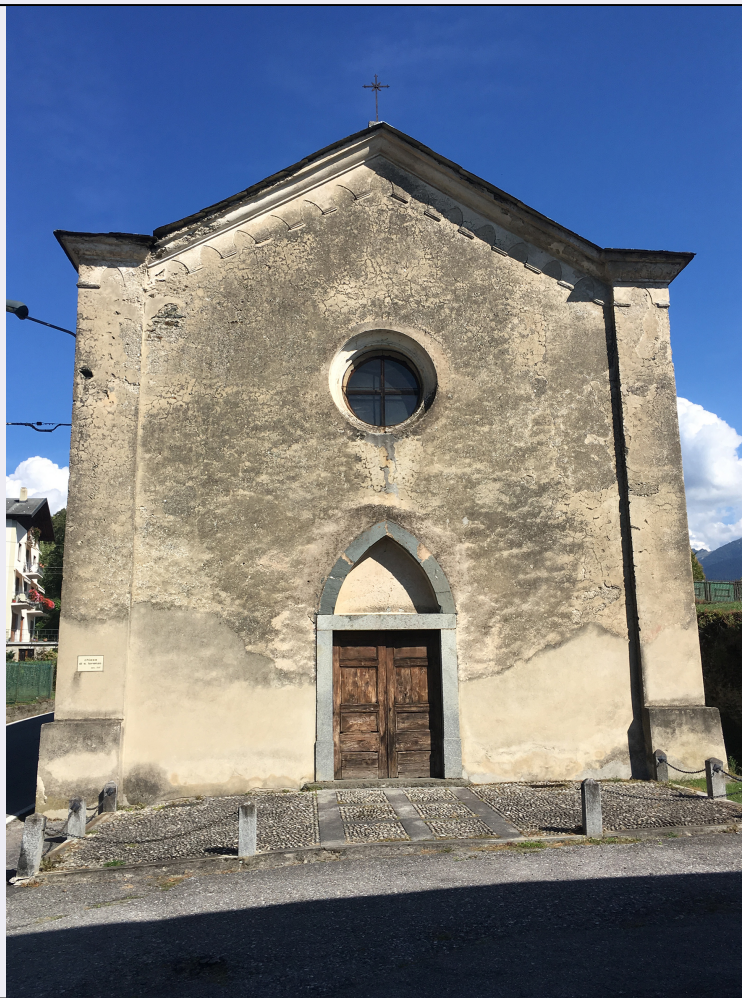
| IST - Configurazione strutturale primaria | Chiesa a pianta rettangolare a navata unica, con presbiterio, interno con volta a crociera. Facciata con portale a sesto acuto e oculo. Struttura in muratura in pietra intonacata e a vista. Campanile a vela sovrastante il presbiterio. Tetto in legno con copertura in lastre di pietra. |

| <b>STCC - Stato di conservazione</b> | cattivo |
