# SCHEDA

<b>OGT - OGGETTO</b>	
OGTD - Definizione tipologica	chiesa
OGTQ - Qualificazione	parrocchiale
OGTN - Denominazione	San Piero in Vincoli

PVCS - Stato	ITALIA
PVCR - Regione	Piemonte
PVCP - Provincia	TO
PVCC - Comune	Lanzo Torinese
PVCI - Indirizzo	piazza Albert, 10

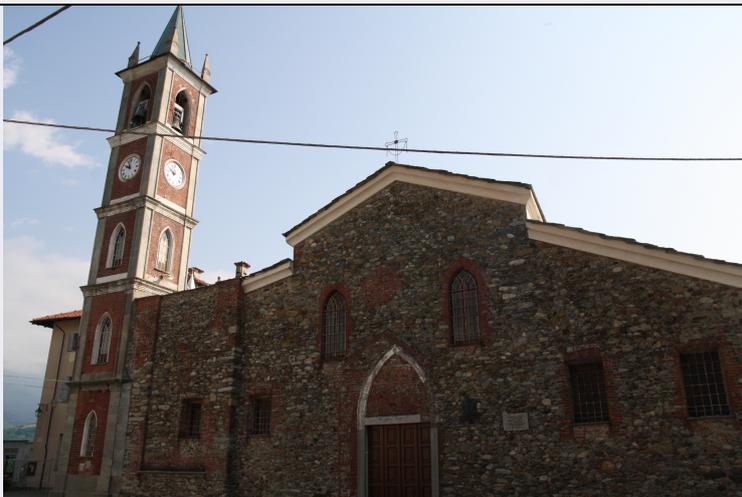
FTAX - Genere	documentazione allegata
FTAP - Tipo	fotografia digitale (file)
FTAA - Autore	Margaira, Roberta
FTAD - Data	2020
FTAN - Codice identificativo	13448_1
FTAF - Formato	jpg

Chiesa a pianta longitudinale a tre navate e quattro campate con absidi rettangolari. L'impianto tipicamente romanico, con facciata orientata a Sud è stato comoromesso dall'ampliamento del 1871-72, che ha portato alla creazione di una nuova torre capanaria e di una facciata neogotica. All'interno l'aula è coperta da volta a crociera con archi; sul presbiterio una volta a volte con decorazioni a cassettoni, motivo ripreso anche nelle decorazioni delle navate laterali. La facciata romanica, a capanna, presenta attualmente aperture di tagli rettangolare a ogiva. l'attuale portone di ingresso, anch'esso ogivato è collocato al centro di una doppia coppia di finestre con inferriate. La facciata è in ciottoli di pietra a ricorsi misti coronata da una cornice intonacata interrotta da un corpo lievemente aggettante rispetto al filo della facciata con doppia lesena e zoccolo: molto prbabilmnete ciò che resta del campanile romanico. Tracce di un'apertura di quell'epoca e di

un rosone sono chiaramente visibili in posizione leggermente decentrata rispetto al portale di ingresso. La afacciata ottocentesca è divisa in tre campi da lesene; nella parte centrale è il portale di ingresso cuspidato con due pinnacoli ed un rosone.
