SCHEDA

OGTD - Definizione tipologica	chiesa
OGTN - Denominazione	Chiesa S. Nicola di Quirra

PVC - LOCALIZZAZIONE GEOGRAFICO-AMMINISTRATIVA	
PVCS - Stato	ITALIA
PVCR - Regione	Sardegna
PVCP - Provincia	SU
PVCC - Comune	Villaputzu
PVCL - Località	Quirra

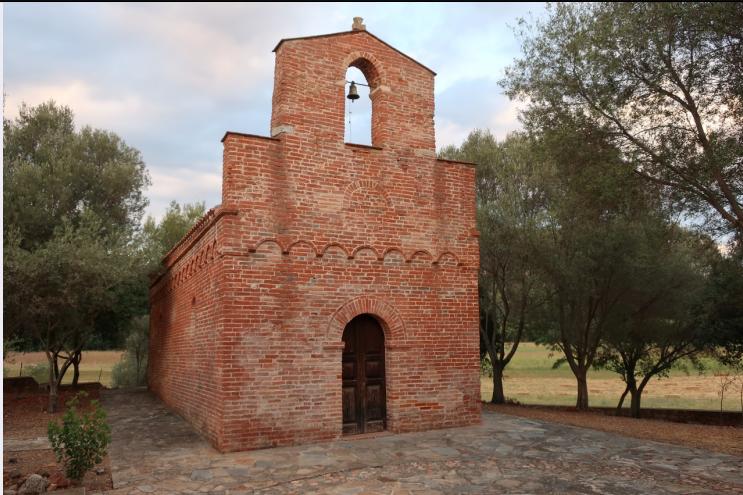
L'edificio, articolato su pianta a navata unica con abside semicircolare orientata canonicamente, ha modeste dimensioni (aula di m. 11 di lunghezza per m. 4 di larghezza) e presenta paramento murario interamente realizzato in laterizi. Il prospetto principale è sormontato da un campanile a luce passante di sesto acuto, con sommità a spioventi e presenta, rialzato da un gradino, l'unico portale d'accesso, con arco di scarico impostato su mensole piatte e teoria di archetti pensili di ampia falcata su peducci a sguscio con decorazioni lineari graffite, correnti ad un'altezza di m. 3,25 dal piano di campagna; due brevi accenni di cornici aggettanti e lavorate ad intaglio si notano sugli spigoli della facciata, proseguite poi sui fianchi N/S dell'edificio; sui medesimi lati e sul coronamento dell'abside corrono identiche teorie di archetti, impostate però ad una quota maggiore rispetto al prospetto e cioè sotto il coronamento; nel prospetto posteriore sono viceversa disposte a salienti irregolari. Quattro monofore a doppio strombo, disposte in asse sui lati maggiori, ed una quinta nell'abside, più corta, illuminano l'interno, attualmente del tutto spoglio ed anch'esso con paramento murario in mattoncini a vista. Mentre la facciata presenta una sopraelevazione rispetto ai muri d'ambito, con terminali piani, la copertura dell'aula è a capanna, con tetto sorretto da capriate lignee. L'abside presenta un curioso catino 'a calotta', alla cui base corrono i consueti archetti pensili.
