# SCHEDA

OGTD - Definizione tipologica	chiesa
OGTQ - Qualificazione	parrocchiale
OGTN - Denominazione	Chiesa Parrocchiale di S.Giovanni Battista

PVCS - Stato	ITALIA
PVCR - Regione	Sardegna
PVCP - Provincia	SU
PVCC - Comune	Villamar
PVCI - Indirizzo	Piazza Italia, s.n.c.

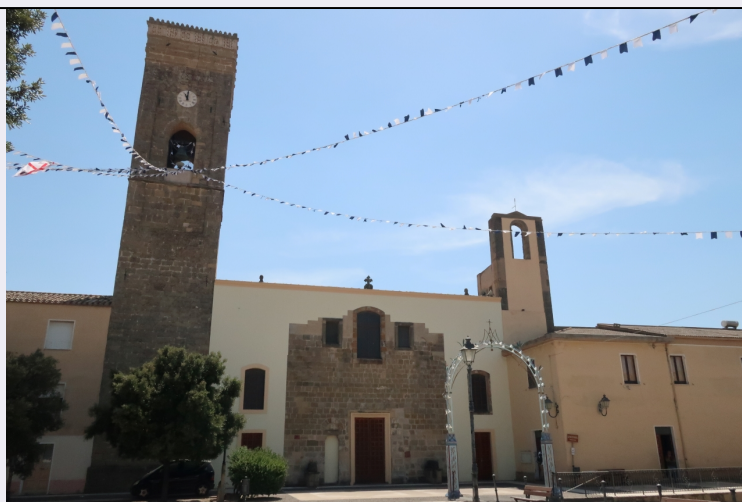
La Chiesa a tre navate presenta tre ingressi distinti, uno dei quali,
--	---

quello della navata sinistra, risulta murato per la presenza di un fonte battesimale addossato al retrospetto sull'asse della stessa porta. Ognuna delle tre navate è divisa in quattro campate da arcate, disposte normalmente all'asse della Chiesa, le quali sorreggono le strutture di copertura. Gli archi di campata della navata centrale sono a tutto sesto, mentre quelli delle navate laterali sono a sesto acuto. Sul fondo della navata centrale, lungo lo stesso asse, si apre l'abside quadrato, coperto da una volta nervata a gemme pendule, al centro del quale è collocato un altare marmoreo. Sul fondo di ciascuna delle due navate laterali si aprono altre due piccoli absidi quadrate, una delle quali, quella sinistra, è coperta da una volta nervata simile a quella dell'abside maggiore, mentre quella destra è coperta da una cupola ottagonale poggiante su un tamburo raccordato agli angoli per mezzo di piccoli archi sospesi su mensole. Lungo il muro perimetrale destro della Chiesa si aprono due cappelle le quali si affacciano sulla navata minore destra per mezzo di due archi a tutto sesto. Ciascuna di queste due cappelle è coperta con una volta a botte impostata su una cornice fortemente aggettante dal piano murario e disposta lungo tutto il perimetro della cappella. Sul fianco sinistro della Chiesa, dal punto di vista urbano non si trova isolata, ma, al contrario, è inserita all'interno di un isolato accorrandosi con altri due edifici che la stringono ai lati e con i quali forma un unico prospetto verso la piazza.
