SCHEDA

| OGTD - Definizione tipologica | municipio |
| OGTN - Denominazione | Casa Municipale |

| PVCC - Comune | Dolianova |

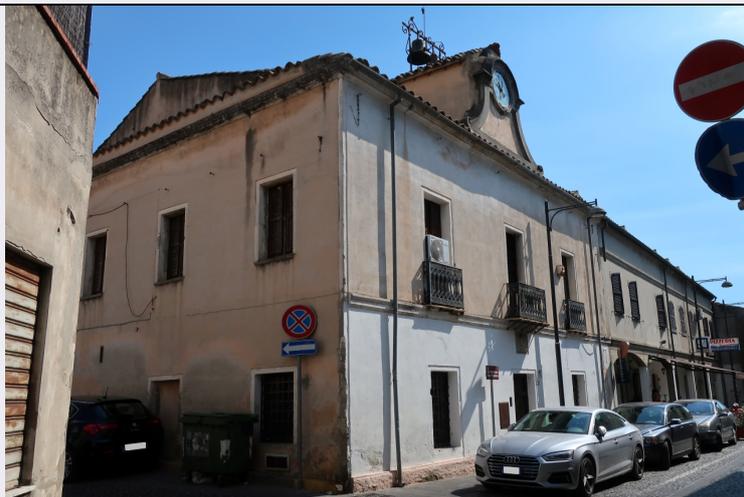
La pianta è trapezoidale a due piani, circondata dagli assi stradali su cui si affaccia con tre prospetti. La facciata, di forma rettangolare, contiene al piano terra, tre aperture rettangolari, riquadrate di cui sulla centrale è il portoncino d'accesso; al primo piano tre porte finestra anche esse riquadrate e con balconcini in ferro battuto lavorato di cui, quello centrale, emergente, appoggiati alle cornici marcapiano. Il cornicione chiude superiormente il rettangolo di facciata; su di esso si importa il frontone curvo che contiene l'orologio, con una decorazione zoomorfa in cotto.

| STCC - Stato di conservazione | mediocre |

| STCC - Stato di conservazione | cattivo |
