# **SCHEDA**

OGTD - Definizione tipologica	cappella	
OGTQ - Qualificazione	privata, sconsacrata	
OGTN - Denominazione	Chiesa di Santa Greca (forse Madonna del Carmine)	
OGA - ALTRA DENOMINAZIONE		
OGAG - Genere denominazione	sconosciuto	
OGAD - Denominazione	Madonna del Carmine	
LC - LOCALIZZAZIONE GEOGRAFICO-AMMINISTRATIVA		
PVC - LOCALIZZAZIONE GEOGRAFICO-AMMINISTRATIVA		
PVCS - Stato	ITALIA	
PVCR - Regione	Sardegna	
PVCP - Provincia	SU	
PVCC - Comune	Lunamatrona	
PVCI - Indirizzo	vico Regina Margherita, 8	
PVCV - Altre vie di	La cappella si trova all'interno di una proprietà privata in località Santa	
comunicazione	Greca	
CS - LOCALIZZAZIONE CATAST		
CTL - Tipo di localizzazione	localizzazione fisica	
CTS - LOCALIZZAZIONE CAT		
CTSC - Comune	Lunamatrona	
CTSF - Foglio/Data	6	
GP - GEOREFERENZIAZIONE TI		
GPI - Identificativo Punto	2	
GPL - Tipo di localizzazione	localizzazione fisica	
GPD - DESCRIZIONE DEL PUI	NTO	
GPDP - PUNTO

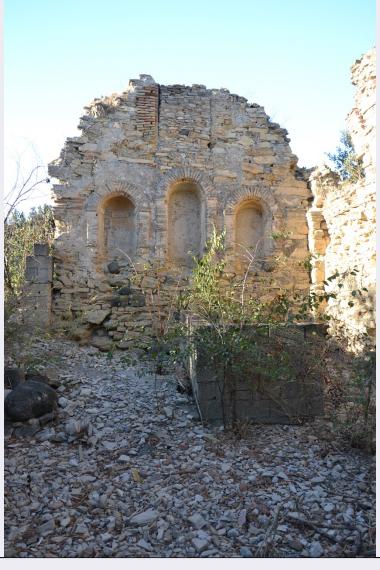
dell'attribuzione	iscrizione	
RE - NOTIZIE STORICHE		
REN - NOTIZIA		
<b>RENR - Riferimento</b>	carattere generale	
REL - CRONOLOGIA, ESTREMO REMOTO		
RELS - Secolo	XVII	
RELI - Data	1684	
REV - CRONOLOGIA, ESTREMO RECENTE		
REVS - Secolo	XIX	
REVI - Data	1834	
IS - IMPIANTO STRUTTURALE		
IST - Configurazione strutturale primaria	L'impianto planimetrico della Chiesa è rettangolare ad aula semplice. Dotata di due ingressi uno sul lato corto frontale l'altro sul lato lungo destro. La Chiesa, oggi adibita a porcilaia, si trova in precarie condizioni visto il totale abbandono; infatti completamente priva di volta (crollata), anche la muratura perimetrale è interessata da cedimenti e crolli, cosa del resto estremamente evidente nell'angolo sinistro opposto all'ingresso dove la muratura non è più alta di un metro. I lati lunghi della Chiesa sono rinforzati da tre lesene per parte, che probabilmente servivano per l'imposta di altrettanti archi di sostegno e rinforzo della volta a botta, ancora oggi visibile ma solo come parte iniziale. L'imposta della volta a botte era sottolineata da una cornice, di separazione tra volta e muratura, impostata a mattoni e rifinita ad intonaco, il tutto pur con estrema semplicità, fatto con molta accuratezza e sensibilità, tale da denunciare lo status familiare. Infatti questa era una Chiesa, probabilmente privata, fatta costruire nel 1684 dai proprietari terrieri (vedi scheda abitazione Ollano Anacleto). La facciata è molto semplice oggi ne resta solo la parte inferiore; unico elemento di spicco risulta la cornice della porta principale, ben lavorata in trachite. All'interno è da segnalare la parte terminale a ridosso dell'altare, dove pur nella semplicità che distingue tutta la Chiesa, sono ricavate tre nicchie, ben disegnate e proporzionate, di cui quella centrale più grande. Altro elemento è la piattabanda delle porte, nella parte interna, in mattone sardo ad arco molto ribassato, che denuncia lo stesso una certa ricercatezza di esecuzione.

PN - PIANTA		
PNT - PIANTA	od aula	
PNTS - Schema PNTF - Forma	ad aula	
SV - STRUTTURE VERTICALI	rettangolare	
SVC - TECNICA COSTRUTTIV	$\mathbf{A}$	
SVCT - Tipo di struttura	parete	
SVCC - Genere	in muratura	
SVCQ - Qualificazione del genere	a sacco	
SVCM - Materiali	pietrame	
CP - COPERTURE		
CPF - CONFIGURAZIONE ESTERNA		
CPFG - Genere	distrutta

CPFF - Forma	a botte		
CPC - STRUTTURA E TECNICA			
CPCT - Struttura primaria travatura su archi			
PV - PAVIMENTI E PAVIMENTAZIONI			
PVM - PAVIMENTI E PAVIMENTAZIONI			
PVMG - Genere	in terra battuta		
DE - ELEMENTI DECORATIVI	DE - ELEMENTI DECORATIVI		
DEC - ELEMENTI DECORATIVI			
DECU - Ubicazione	prospetto principale		
DECL - Collocazione	esterna		
DECT - Tipo	cornice		
DECM - Materiali	trachite		
DEC - ELEMENTI DECORATI	VI		
DECL - Collocazione	interna		
DECT - Tipo	cornice		
DECM - Materiali	mattoni		
DECM - Materiali	intonaco		
DEC - ELEMENTI DECORATIV	VI		
DECL - Collocazione	interna		
DECT - Tipo	lesena		
DECM - Materiali	mattoni		
DECM - Materiali	intonaco		
LI - ISCRIZIONI, LAPIDI, STEMN			
LSI - ISCRIZIONI, LAPIDI, STI	EMMI		
LSIG - Genere	lapide		
LSIT - Tipo	iscrizione parzialmente leggibile su una lapide di un'architrave		
LSII - Trascrizione testo	Giovannis - Francesco Secchi - pubblico Notaio()/ SMNPIP()/ Hoc opus artigiano Antioco Manca()/ sarde die 1684

CO - CONSERVAZIONE			
STC - STATO DI CONSERVAZI	IONE		
STCR - Riferimento alla parte	strutture murarie		
STCC - Stato di conservazione	pessimo		
STC - STATO DI CONSERVAZI	IONE		
STCR - Riferimento alla parte	coperture		
STCC - Stato di conservazione	rudere		
STC - STATO DI CONSERVAZI	STC - STATO DI CONSERVAZIONE		
STCR - Riferimento alla parte	volte		
STCC - Stato di conservazione	rudere
