SCHEDA

OGTD - Definizione tipologica	chiesa
OGTN - Denominazione	Chiesa di San Sebastiano

PVCS - Stato	ITALIA
PVCR - Regione	Sardegna
PVCP - Provincia	SU
PVCC - Comune	Lunamatrona
PVCI - Indirizzo	Via San Sebastiano, s.n.c.

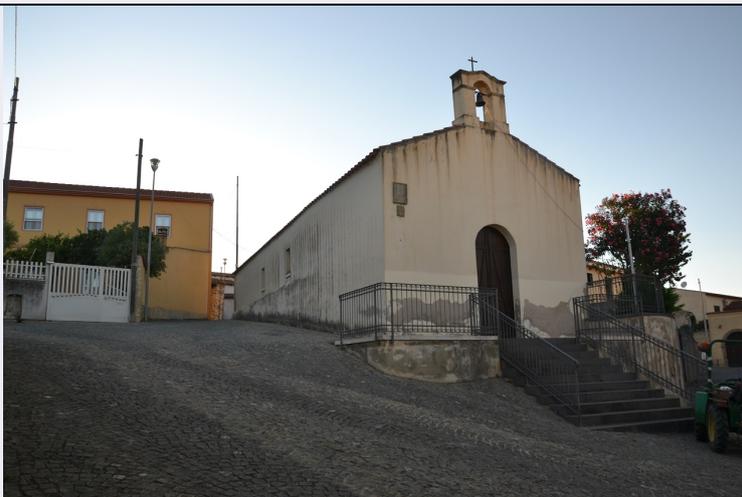
Chiesa ad aula unica ripartita in quattro campate da tre archi a sesto acuto. La copertura in coppi sardi poggia direttamente sul tavolato ed è sostenuta dalla classica armatura lignea composta da travi e travicelli secondari adagiati sui suddetti archi. Gli stessi archi hanno come piedritti larghi pilastri che all'esterno assumono la classica forma a vela triangolare dei contrafforti di spinta. Un altare di scarso valore, apposto non più di trent'anni fa nasconde una finestra con cornice in pietra calcarea lavorato. Probabilmente in vista anche dall'interno questa finestra farebbe presumere l'esistenza, in luogo dell'altare, di una semplice mensa molto bassa. Gli ingressi sono due: uno sul prospetto frontale a cui si accede tramite una breve scalinata, e uno sul

prospetto frontale a cui si accede tramite una breve scalinata, e uno sul prospetto laterale sinistro. Il prospetto principale è a forma di capanna sormontato da un campanile a vela di modeste proporzioni; il tutto è legato da un intonaco che rende banalmente uniforme l'insieme.
