SCHEDA

OGTD - Definizione tipologica cappella

OGTN - Denominazione Cappella di San Bernardo

PVCC - Comune Lanzo Torinese

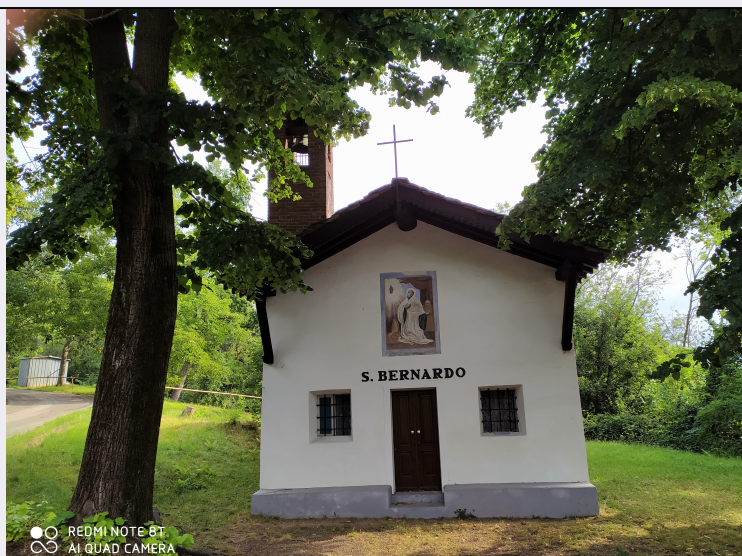
| IST - Configurazione strutturale primaria | Edificio di modeste dimensioni costituito da una cella rettangolare con volta a botte comunicante con altro vano adibito a Sacrestia (con volta a botte). La facciata è a capanna; al centro una porta di ingresso sormontato da una iscrizione dedicatoria e da un dipinto raffigurante il Santo; ai lati della porta due finestre di taglio rettangolare con inferriate ed infissi lignei. L'accesso alla cappella avviene mediante due gradini (la quota di pavimento dell'aula è stata rialzata durante l'ultimo intervento degli anni 80) che immettono nell'aula i fedeli. Ai due lati dell'altare ligneo ci sono due accessi che danno nella sacrestia; il pavimento della sacrestia è in piastrelle di graniglia e sui lati est ed ovest si trovano due finestrelle di taglio rettangolare con serramenti lignei e inferriate di protezione. L'altare è sormontato da una pala raffigurante la Madonna con il Bambino e San Bernardo. Sulla parete est dell'aula è collocato un dipinto con cornice in legno raffigurante San Bernardo. |

| STCC - Stato di conservazione | buono |
