SCHEDA

CD - CODICI		
TSK - Tipo scheda	A	
LIR - Livello ricerca	С	
NCT - CODICE UNIVOCO		
NCTR - Codice regione	20	
NCTN - Numero catalogo generale	00066797	
ESC - Ente schedatore	S252	
ECP - Ente competente	S252	
OG - OGGETTO		
OGT - OGGETTO		
OGTD - Definizione tipologica	chiesa	
OGTQ - Qualificazione	campestre	
OGTN - Denominazione	Chiesa campestre di San Forzorio	
LC - LOCALIZZAZIONE GEOGRAFICO-AMMINISTRATIVA		
PVC - LOCALIZZAZIONE GEOGRAFICO-AMMINISTRATIVA		
PVCS - Stato	ITALIA

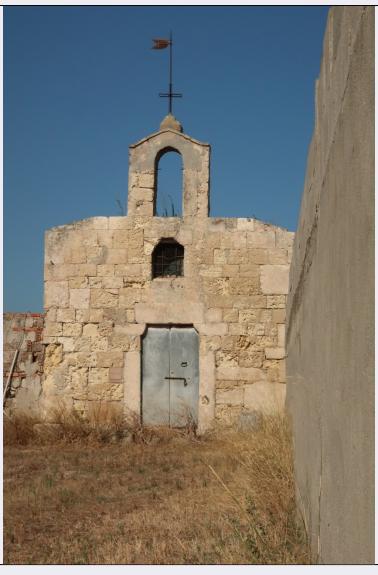
- IMPIANTO STRUTTURALE		
IST - Configurazione strutturale primaria	presenta un portale rettangolare con architrave e stipiti di spoglio. L'architrave è sorretto da due mensole: quella sinistra reca scolpita u foglia triangolare con nervatura, quella destra è invece scalettata. Su retro l'abside cilindrico mostra chiaramente la propria posteriorità rispetto all'impianto duecentesco, realizzato in pietrame e malta. L'interno ad aula unica lunga e stretta, è voltato a botte (non quella originaria, vista l'abbondanza dei ripristini delle murature portanti) sarco dubleau impostato su mensole di cui una ottenuta mediante l'accostamento di parti di capitello ionico di riutilizzo.	
N - PIANTA		
PNT - PIANTA		
PNTS - Schema	ad aula	
PNTF - Forma	rettangolare allungata	
PNTE - Dati icnografici significativi	abside (1)	
V - STRUTTURE VERTICALI		
SVC - TECNICA COSTRUTTI	IVA	
SVCC - Genere	a blocchi	
SVCQ - Qualificazione del genere	pseudoisodoma
