# SCHEDA

OGTD - Definizione tipologica	laveria
OGTN - Denominazione	Miniera di Monte Onixeddu, Laveria idrogravimetrica

OGAG - Genere denominazione	originaria
OGAD - Denominazione	Laveria Von Willer

PVCS - Stato	ITALIA
PVCR - Regione	Sardegna
PVCP - Provincia	SU
PVCC - Comune	Gonnesa
PVCL - Località	Monte Onixeddu

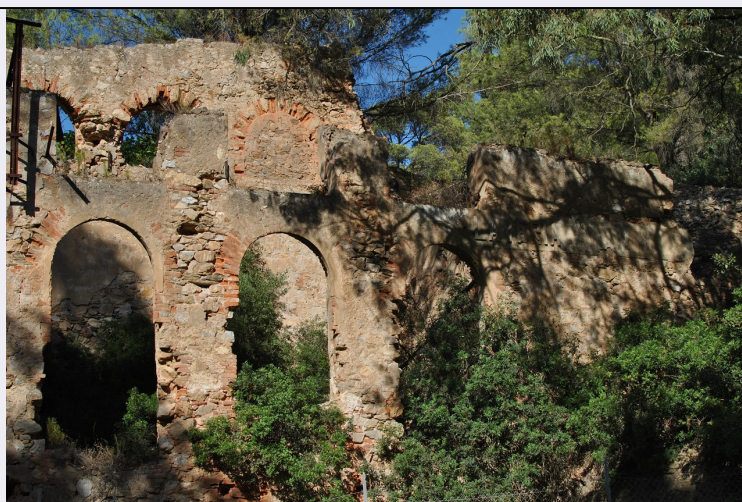
La laveria di Monte Onixeddu si presenta attualmente allo stato di rudere segnato da oltre 30 anni di completo abbandono. La presenza delle murature realizzate in pietrame locale dal notevole spessore permette tuttavia di riconoscere i corpi di fabbrica costituenti l'edificio. Si tratta di un complesso di quattro corpi a pianta rettangolare disposti "a cascata" contro un pendio terrazzato e che risulta accessibile inferiormente dal livello attualmente sistemato a campo di calcio sui detriti sterili, a livello intermedio accessibile dal piazzale principale del cantiere delimitato da un altro fabbricato sede in origine degli uffici e magazzini e superiormente dal piazzale di carico del minerale estratto dove sono visibili i resti delle tramogge e dal quale aveva inizio il processo di trattamento. La sagoma dei muri trasversali suggerisce a malapena la forma leggermente inclinata delle coperture a falda unica su ciascuno dei corpi, tutte con il medesimo orientamento verso il piazzale inferiore. Le murature in pietrame locale sono arricchite dalla presenza massiccia di mattoni di laterizio usati sia con funzione di regolarizzazione nel corpo della muratura che per la realizzazione delle importanti volte poste a copertura di passaggi che attraversano in lungo i due corpi intermedi. Diversi spezzoni di profilati metallici arrugginiti sono le uniche testimonianze del corredo di macchinari e mezzi di cui era dotata la laveria durante il suo esercizio, assieme ad alcuni residui di ingranaggi meccanici, oltre che numerosi basamenti in calcestruzzo quali supporti di pesanti macchinari. Il motivo delle arcate a tutto sesto è ripetuto anche nel prospetto verso il piazzale principale che mostra la sezione scalettata dell'intero complesso. Le murature sono quasi completamente prive di intonaco e mostrano la fattura dell'apparecchio.
