# SCHEDA

<b>OGT - OGGETTO</b>	
OGTD - Definizione tipologica	tonnara
OGTQ - Qualificazione	deposito costiero
OGTN - Denominazione	deposito costiero

PVCS - Stato	ITALIA
PVCR - Regione	Sardegna
PVCP - Provincia	SU
PVCC - Comune	Gonnesa
PVCL - Località	Porto Paglia
PVCI - Indirizzo	spiaggia di Porto Paglia
PVCV - Altre vie di comunicazione	È strettamente relazionato al percorso, che dalla Tonnara porta verso la Torre Litoranea Spagnola.

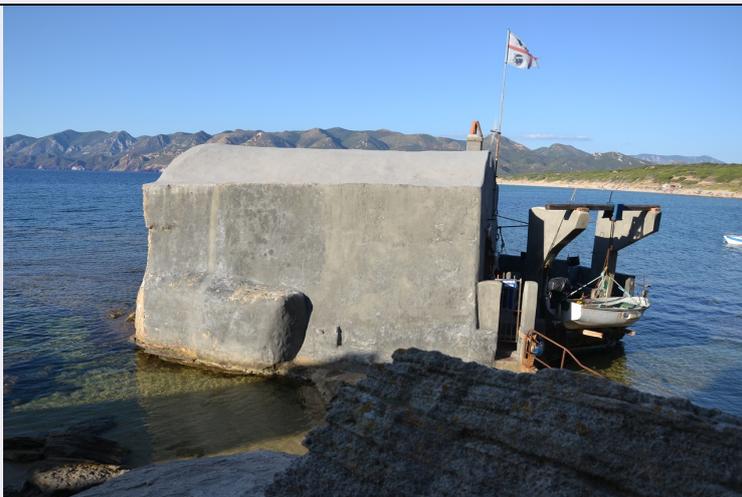
La costruzione, un tempo collegata a terra, è ora quasi interamente circondata dal mare. È composta da un'ambiente in pietra varia cementata con malta, il cui basamento è contraffortato da murature oblique di maggior consistenza muraria. Ad un lato dell'ingresso e nel muro posteriore è presente una apertura oggi murata. La volta è a botte, e questa caratteristica è visibile anche dall'esterno. Accanto alla costruzione sono presenti tracce di crollo appartenenti alle strutture che la collegavano alla terra ferma. Alcune parti sono state modificate, la copertura intonacata con malta cementizia. Accanto alla porta d'ingresso è presente un verricello a catena per ormeggiare la barca dei pescatori che usano attualmente la costruzione come deposito attrezzi.

<b>STCC - Stato di conservazione</b>	mediocre
--------------------------------------	----------

<b>STCC - Stato di conservazione</b>	cattivo
--------------------------------------	---------
