SCHEDA

OGT - OGGETTO	
OGTD - Definizione tipologica	chiesa
OGTN - Denominazione	Chiesa di San Lorenzo

PVCS - Stato	ITALIA
PVCR - Regione	Sardegna
PVCP - Provincia	SU
PVCC - Comune	Sanluri
PVCI - Indirizzo	via San Lorenzo, s.n.c.

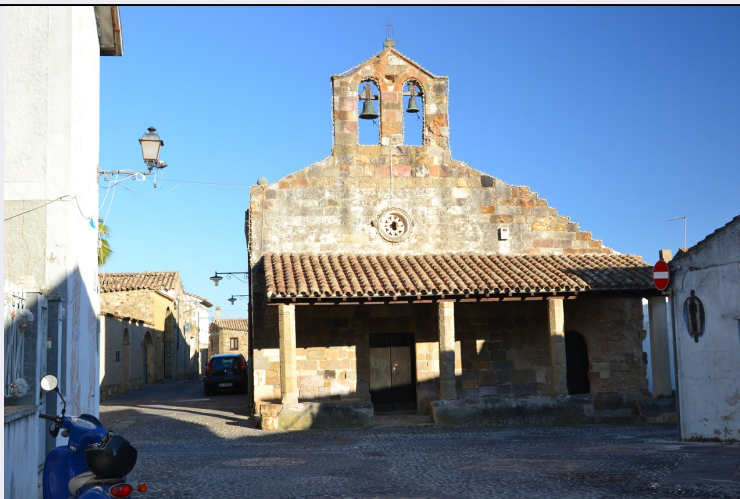
La chiesa presenta una pianta a due navate, una maggiore coperta a tetto su capriate lignee con pregevoli mensole scolpite, e l'altra, sicuramente successiva, minore. La semplice facciata a campana, con

paramenti murario in bei conci squadrate ornata da un bel rosone, è sormontata da un campaniletto a vela a due luci. L'ampliamento sul lato destro è rivelato in facciata da un paramento murario più grossolano ed incerto. Nella parte inferiore il prospetto è coperto da un porticato, anche questa aggiunta secentesca con tetto a tegole su quattro pilastri, concluso nel suo perimetro da sedili. Scarse le fonti di luce ed aria: oltre al rosone in facciata vi è solo una finestrella (?) sul fianco sinistro. Sul lato destro si apre un piccolo ambiente utilizzato come sacrestia da cui si passa all'orto che circonda per due lati la Chiesa.
