# SCHEDA

| OGTD - Definizione tipologica | chiesa |
| OGTN - Denominazione | S. Nicola |

| <b>PVCC - Comune</b> | Serrara Fontana |

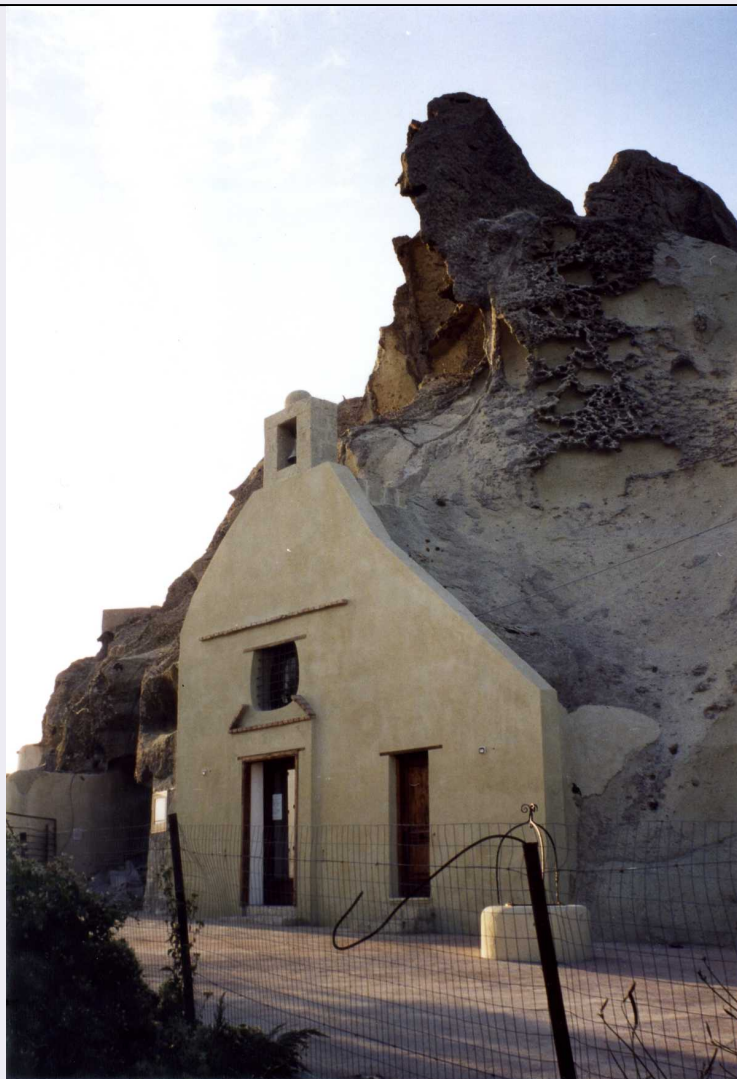
| <b>IST - Configurazione strutturale primaria</b> | La chiesa risulta essere scavata totalmente nel banco tufaceo che costituisce il Monte Epomeo; la volta è a botte a tutto sesto |

| <b>STCO - Indicazioni specifiche</b> | Il pavimento costituito da mattonelle smaltate a scacchi marroni e verdi l'aspetto piacevole ha subito danni oltre che per il tempo, per l'incuria poiché la chiesa fu adibita a deposito; di recente si è concluso un restauro complessivo della chiesa. |

| <b>RSTT - Tipo di intervento</b> | L'intervento effettuato ha interessato sia la ricostruzione della facciata esterna mediante intonaco che ha ricoperto in maniera uniforme l'intera facciata ricostruendo in asse con l'ingresso un piccolo campanile totalmente assente prima del restauro; non sono state riprese le lesene preesistenti ma scomparse con il degrado. Nell'interno della navata sul lato destro è stata livellata una grande nicchia. |
| <b>RSTT - Tipo di intervento</b> | L'intervento esterno parzialmente ricostruttivo; infatti è stata rifatta la facciata mediante intonaco (colore giallo) e la totale ricostruzione di un piccolo campanile (totalmente assente prima del restauro) in asse con l'ingresso, mentre non sono state riprese le originarie lesene (che erano scomparse); per cui in definitiva anche se si è rivestito il prospetto con l'intonaco, esso presenta un aspetto del tutto diverso con il suo passato. |
