SCHEDA

OGTD - Definizione tipologica	chiesa
OGTN - Denominazione	Chiesa della Madonna dei Campi

PVCS - Stato	ITALIA
PVCR - Regione	Piemonte
PVCP - Provincia	VC
PVCC - Comune	Lenta

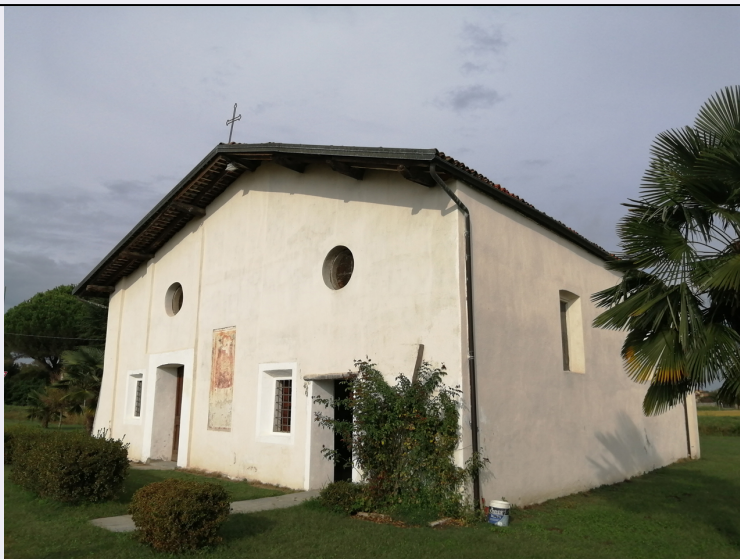
FTAN - Codice identificativo	0100015817_2020_1
FTAT - Note	prospetto principale
FTA - DOCUMENTAZIONE FOTOGRAFICA	
FTAX - Genere	documentazione allegata
FTAP - Tipo	positivo b/n
FTAD - Data	1979
FTAC - Collocazione	Archivio Catalogo SABAP Torino, n. 01470
FTAN - Codice identificativo	0100015817_allegato2
FTAT - Note	Prospetto anteriore
FTA - DOCUMENTAZIONE FOTOGRAFICA	
FTAX - Genere	documentazione allegata
FTAP - Tipo	positivo b/n
FTAD - Data	1979
FTAC - Collocazione	Archivio Catalogo SABAP Torino, n. 01470
FTAN - Codice identificativo	0100015817_allegato3
FTAT - Note	Prospetto nord
FTA - DOCUMENTAZIONE FOTOGRAFICA	
FTAX - Genere	documentazione allegata
FTAP - Tipo	positivo b/n
FTAD - Data	1979
FTAC - Collocazione	Archivio Catalogo SABAP Torino, n. 01470
FTAN - Codice identificativo	0100015817_allegato4
FTAT - Note	Veduta delle absidi
FTA - DOCUMENTAZIONE FOTOGRAFICA	
FTAX - Genere	documentazione allegata
FTAP - Tipo	positivo b/n
