SCHEDA

OGTD - Definizione tipologica oratorio

OGTN - Denominazione Oratorio di S. Marta

PVCC - Comune Vogogna

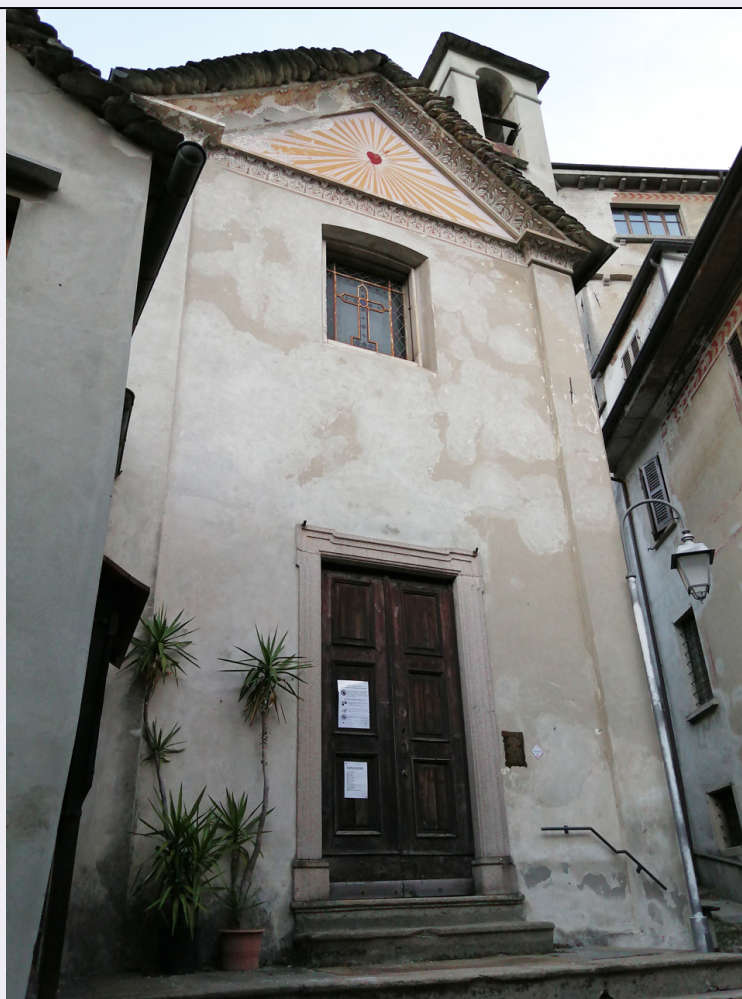
| FTAN - Codice identificativo | 0100028250_2020_1 |

| STCO - Indicazioni specifiche | segni di infiltrazioni, fessurazioni, umidità sia sui prospetti esterni che interni; copertura necessitante di sistemazione |

| FTAT - Note | facciata principale |
