SCHEDA

OGTN - Denominazione Chiesa di S. Carlo

OGAD - Denominazione Cappella al Molino

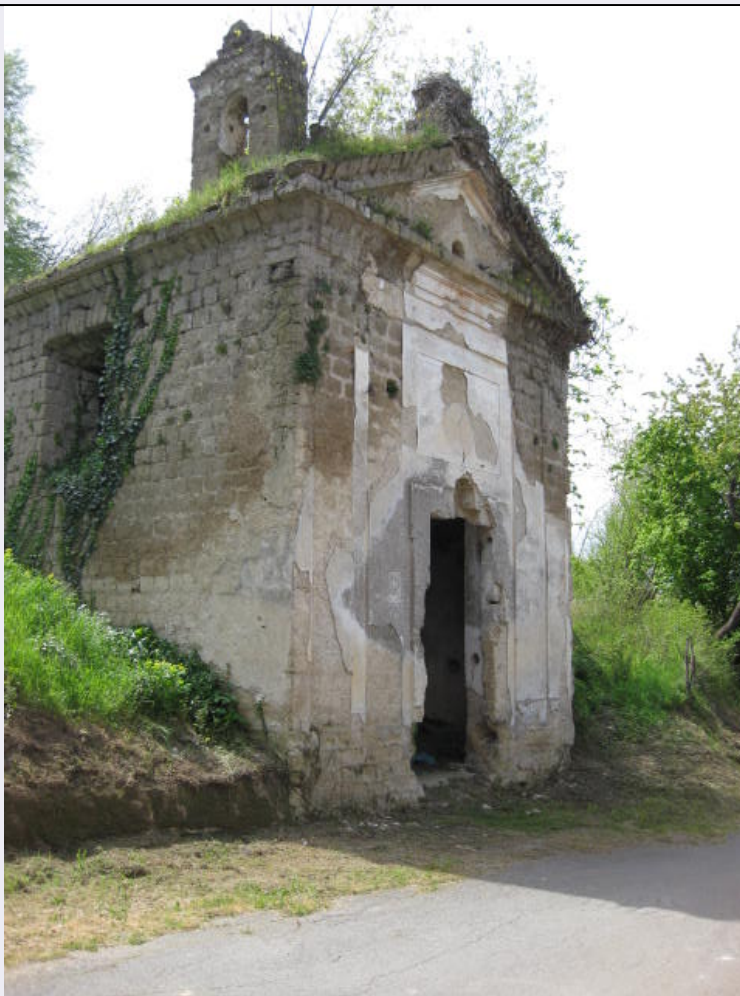
STCR - Riferimento alla parte	intero bene
STCC - Stato di conservazione	pessimo
STCO - Indicazioni specifiche	La struttura è in completo stato di abbandono senza portone d'ingresso, ne infissi. Le piogge insistenti hanno dato luogo a visibili infiltrazioni che stanno ulteriormente deteriorando l'intonaco esistente compromettendo inoltre le strutture portanti. Nella volta si nota una grossa lesione centrale che rende pericolante l'edificio.
