SCHEDA

OGTD - Definizione tipologica	torre
OGTQ - Qualificazione	difensiva
OGTN - Denominazione	Porta Turrita d'Aymone ed annesso edificio Biblioteca civica

PVCS - Stato	ITALIA
PVCR - Regione	Piemonte
PVCP - Provincia	TO
PVCC - Comune	Lanzo Torinese
PVCI - Indirizzo	Via San Giovanni Bosco, 1

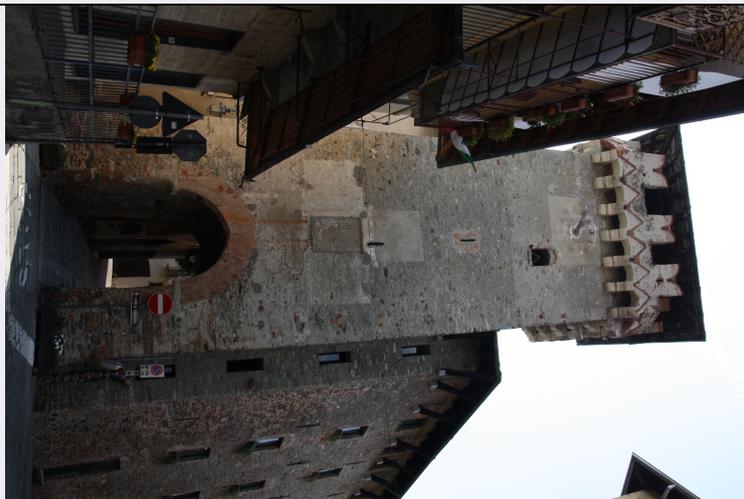
L'edificio, a pianta rettangolare e la porta fortificata di accesso al Borgo. Sulla facciata nord si distinguono, sovrapposti: arco in cotto del fornice, ornato con dubplice armilla acuta ed impostato su due capitelli in pietra; 3 fori a bombardiere predisposti per l'uso di armi da fuoco; un orologio, la "decorazione delle caditoie e dei merli, che gioca sul contrasto tra la chiara pietra dei beccatelli ed a cornice falcata dei profili ghibellini". Il progetto sud, su via S.G. Bosco è caratterizzato dalla presenza di finestre di taglio rettangolare superiormente centinate a sesto ribassato chiusa da strutture lignee. all'interno è una scala su travi di legno che porta all'ultimo piano della torre dove è stata collocata una campagna coperta da tetto "che toglie tutta la grazia dei suoi merli". Sul lato destro della torre è annesso un edificio a pianta triangolare che si affaccia su via Ussegno e via S. Giovanni Bosco ed è delimitata al p.t. (a sud) da una "chintana". L'edificio a 4 p.f.t., è organizzato all'interno intorno ad un'ampia sala di ingresso sviluppatasi su tre piani collegati tra di loro mediante una scala triangolare. Il sottotetto è destinato a deposito ed è coperto da solai inclinati secondo le falde del tetto. La facciata lungo via Ussegno presenta aperture di taglio rettangolari molto semplici ai vari piani; una porta di accesso alla biblioteca e un'altra, con arco a sesto acuto di collegamento con via San Giovanni
