SCHEDA

OGTD - Definizione tipologica	torre
OGTN - Denominazione	Torre Scibini

PVCS - Stato	ITALIA
PVCR - Regione	Sicilia
PVCP - Provincia	SR
PVCC - Comune	Pachino
PVCI - Indirizzo	via Beato Spinelli
PVCV - Altre vie di comunicazione	La torre è raggiungibile dal paese di Pachino percorrendo la strada provinciale n. 8 Pachino-Portopalo. Al Km. 1,600 circa si svolta a sinistra imboccando una strada sterrata che si segue per circa 300 metri prima di raggiungere l'edificio.
PVL - Altra località	contrada Tiganello

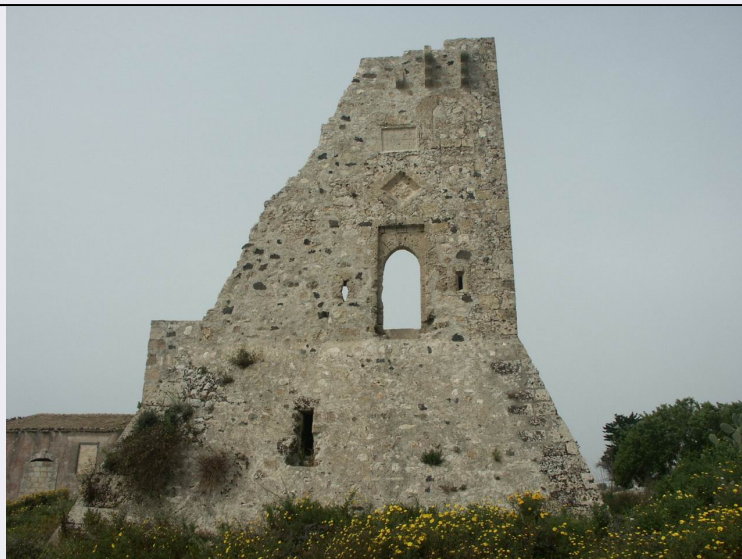
STCR - Riferimento alla parte	intero bene
STCC - Stato di conservazione	mediocre
STCO - Indicazioni specifiche	Il bene pur essendo stato interessato da un crollo delle murature e degli orizzontamenti del primo piano è stato restaurato in epoca recente. Presenta solo alterazioni biologiche, piante infestanti ed una lieve erosione diffusa nei prospetti. All'interno, invece, si possono notare muffe diffuse sulle pareti e sulla volta dovute all'umidità. Tracce di fumo sulla superficie dell'intradosso della volta del piano terra.
