SCHEDA

OGTD - Definizione blocco di geison

LDCN - Denominazione attuale Parco Archeologico Selinunte
LDCS - Specifiche

| PRCD - Denominazione | acropoli/ b 21 |

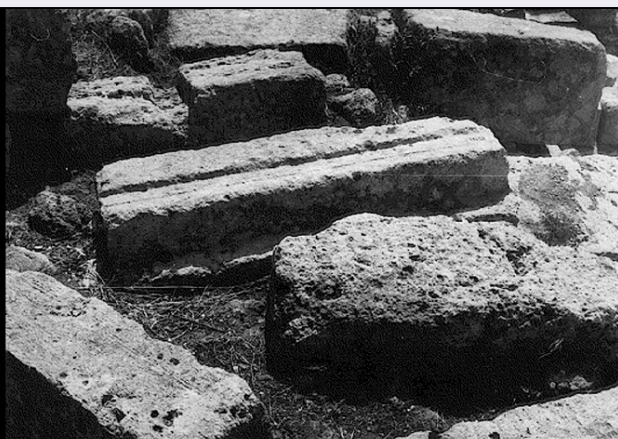
| DESO - Indicazioni sull'oggetto | Rocchio di colonna a sedici scanalature. Il rocchio non conserva le dimensioni originarie perchè è tagliato verticalmente circa a metà. Sulla faccia piana originaria è visibile parte di un incasso. Due scanalature sono state scalpellate in modo da ottenere una superficie piana. |
| STCC - Stato di conservazione | mediocre |
| STCS - Indicazioni specifiche | La superficie è abbastanza corrosa. |
