SCHEDA

19/00022365

OGTD - Definizione blocco di geison

LDCN - Denominazione attuale Parco Archeologico Selinunte

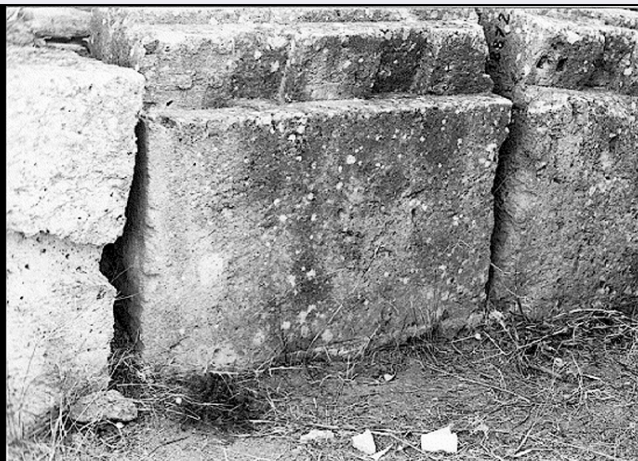
| MTC - Materia e tecnica | calcare grigio compatto |
| DESO - Indicazioni sull'oggetto | Blocco di geison orizzontale. Dal piano d'appoggio sale una fascia verticale da cui fuoriescono tre mutuli separati da due vise; i mutuli hanno due file di tre guttae ciascuna. Dai mutuli risale una fascia leggermente aggettante corrispondente al frontale delle vise, da cui fuoriesce uno sporto con piano inferiore orizzontale ed alta fascia verticale. Sui mutuli si notano delle incisioni in forma di quadrati abbastanza regolari e due in cassi quadrangolari. Sulle facce laterali si nota l'anathyrosis. |
| STCC - Stato di conservazione | buono |
