# SCHEDA

OGTD - Definizione monumento funebre

<b>LDCQ - Qualificazione</b>	comunale
<b>LDCN - Denominazione attuale</b>	Cimitero La Cigna
<b>LDCU - Indirizzo</b>	NR (recupero pregresso)
<b>LDCS - Specifiche</b>	quadrato detto "dei turchi", viale dell'ingresso secondario, lato destro

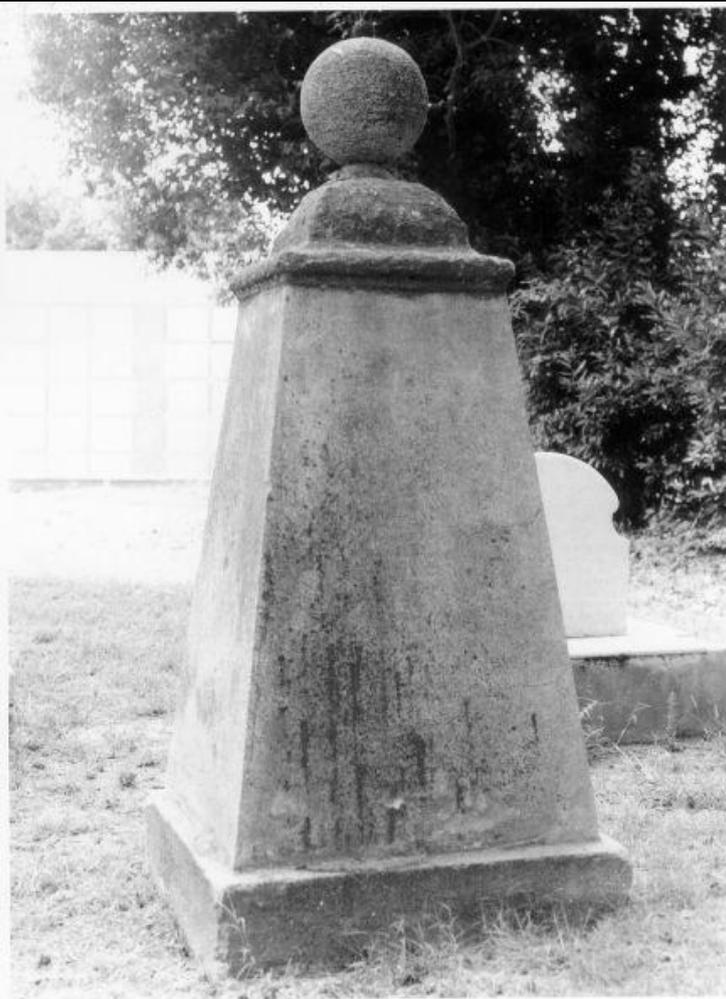
<b>MTC - Materia e tecnica</b>	cemento
<b>MTC - Materia e tecnica</b>	mattone
<b>MTC - Materia e tecnica</b>	ferro
<b>MIS - MISURE</b>	
<b>MISA - Altezza</b>	221
<b>MISL - Larghezza</b>	93
<b>MISP - Profondità</b>	95

<b>STCC - Stato di conservazione</b>	mediocre
<b>STCS - Indicazioni specifiche</b>	Abbondanti depositi di guano. Fenomeno di erosione diffusa. Macchie verdi causate dalla presenza di flora microbica. Esfoliazione nella parte superiore. Lacune nelle aree più esposte. Puntale arrugginito.

<b>DESO - Indicazioni sull'oggetto</b>	Monumento sepolcrale a forma di piramide tronca a base rettangolare, poggiante su di uno zoccolo a sezione rettangolare. A coronamento della struttura piramidale, al di sopra di un elemento decorativo a cupola, è posta una sfera con puntale in ferro.
<b>DESI - Codifica Iconclass</b>	NR (recupero pregresso)
<b>DESS - Indicazioni sul soggetto</b>	NR (recupero pregresso)
