SCHEDA

OGTD - Definizione portale

OGTV - Identificazione opera isolata

| PVCC - Comune | Iseo |

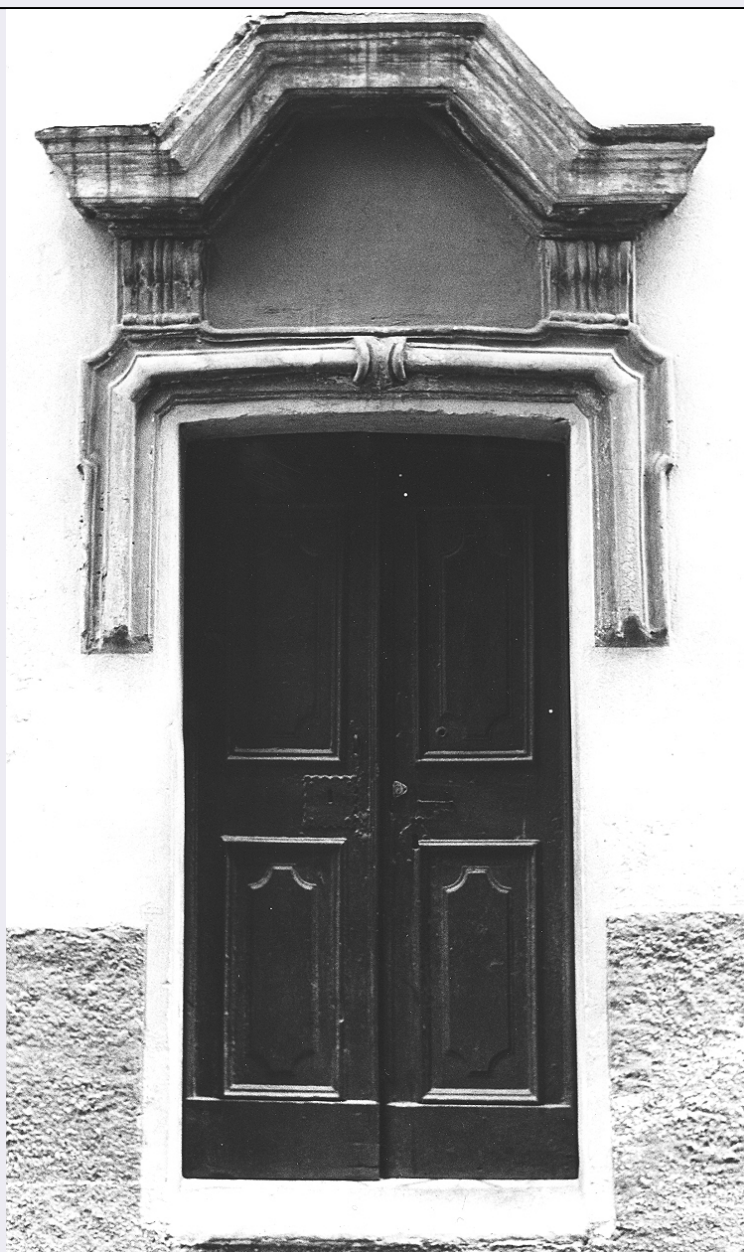
| STCC - Stato di conservazione | cattivo |
| STCS - Indicazioni specifiche | Per asportazione parte inferiore |
| DESO - Indicazioni sull'oggetto | Il piccolo portale è di stucco bianco, ed è stato in parte distrutto (la parte inferiore). Ha modanature e gola dritta, con piccole inflessioni su due angoli. Coronato da timpano pentagonale, ricordato all'architrave mediante due piccole volute a forma di mensola. |
| NSC - Notizie storico-critiche | Il portale è databile alla prima metà del XVIII secolo, contemporaneamente al portale principale, alla finestrella di facciata ed al timpano. |
