SCHEDA

OGTD - Definizione	decorazione pittorica
OGTV - Identificazione	complesso decorativo
SGT - SOGGETTO	
SGTI - Identificazione	finte architetture con festoni di frutti e nastri
LC - LOCALIZZAZIONE GEOGRAFICO-AMMINISTRATIVA	
PVC - LOCALIZZAZIONE GEOGRAFICO-AMMINISTRATIVA ATTUALE	
PVCS - Stato	Italia
PVCR - Regione	Umbria
PVCP - Provincia	PG
PVCC - Comune	Perugia
PVL - Altra località	Colle Umberto (frazione)
LDC - COLLOCAZIONE SPECIFICA	
LDCT - Tipologia	villa
LDCN - Denominazione	Villa del Cardinale
LDCU - Denominazione spazio viabilistico	NR (recupero pregresso)
LDCS - Specifiche	interno, piano seminterrato, lato NO, zona indicata come "Bagno del Cardinale", ambiente a pianta ovoidale, il più interno lungo il cunicolo d'accesso
DT - CRONOLOGIA	
DTZ - CRONOLOGIA GENERICA	
DTZG - Secolo	secc. XVIII/ XIX
DTZS - Frazione di secolo	fine/inizio
DTS - CRONOLOGIA SPECIFICA	
DTSI - Da	1790
DTSF - A	1810
DTM - Motivazione cronologia	analisi stilistica

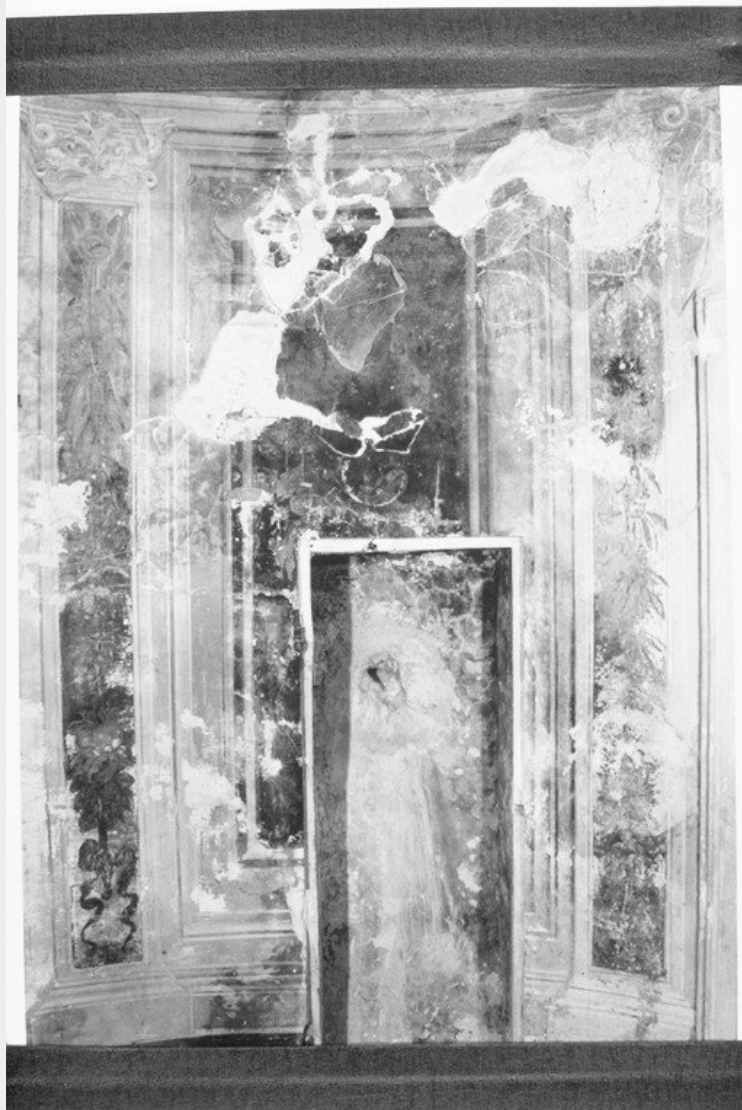
cattivo

gravi e diffuse lesioni della superficie dipinta con conseguenti cadute de ll'intonaco

Sui due lati, motivo decorativo di lesene con capitelli a foglie d'acanto e mostri marini lesene a fondo blu includenti motivo di festone di spighe di granoturco, pomi e altri frutti, con foglie e nastri, pendente da borch ia dorata al centro, quadratura dorata con motivo di conchiglia tra elemen ti vegetali sui due vertici superiori, e specchiatura a fondo rosso pompeiano con motivi decorativi dorati nella zona inferiore ds, getto d'acqua ch e scaturisce e scende a cascata tra zampilli e nube di vapori.

1999
