# SCHEDA

OGTD - Definizione decorazione pittorica

SGTI - Identificazione motivo naturalistico di getto d'acqua

LDCT - Tipologia	villa
LDCN - Denominazione	Villa del Cardinale
LDCU - Denominazione spazio viabilistico	NR (recupero pregresso)
LDCS - Specifiche	interno, piano seminterrato, lato NO, zona indicata come "Bagno del Cardinale", ambiente a pianta ovoidale, il più interno lungo il cunicolo d'accesso, nicchia

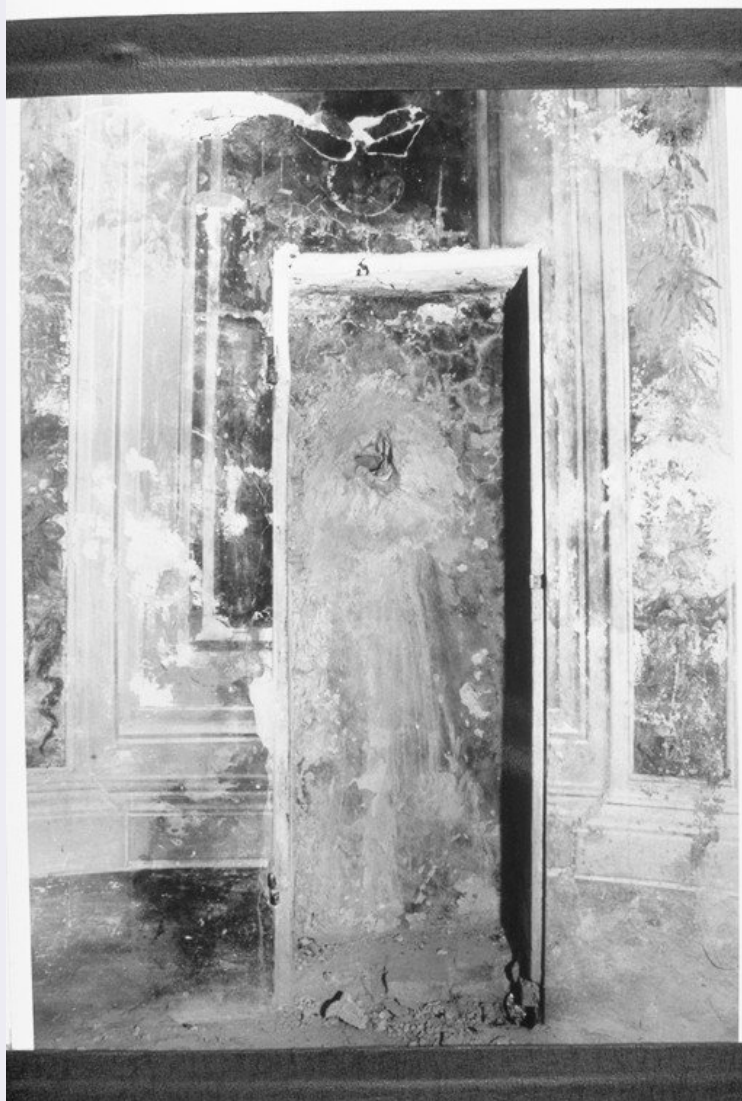
gravi e diffuse lesioni della superficie dipinta con conseguenti cadute de ll'intonaco

Motivo naturalistico di getto d'acqua che scaturisce dalla superficie muraria per fluire a cascata tra zampilli, spruzzi e nubi di vaporizzazione, fino a terra.

porzione della superficie muraria dipinta: la presenza di cardini lungo il profilo esterno si fa presumere l'esistenza di uno sportello che poteva celare la nicchia e forse provvedere a reintegrare in modo posticcio la parte di figurazione asportata. Si nota all'interno del piccolo vano il foro d'uscita di una tubazione che adduceva realmente un flusso idrico e, in basso le aperture per il deflusso.
