SCHEDA

OGTD - Definizione orologio

PVCC - Comune Cogoleto

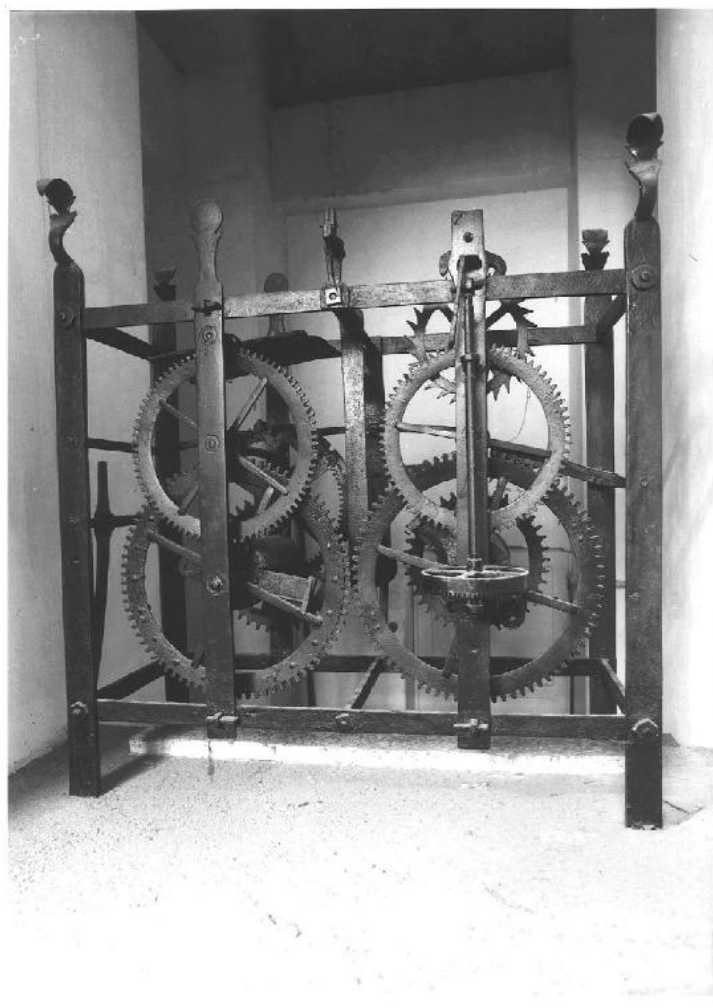
L'OGGETTO IN ESAME (MECCANISMO DI OROLOGIO) SI COMPONE DI QUATTRO BARRE LATERALI VERTICALI, TERMINANTI CON UN RICCIOLO, ALLE QUALI SONO COLLEGATE ALTRE QUATTRO BARRE IN BASSO E QUATTRO IN ALTO, POSTE IN ORIZZONTALE. ALL'INTERNO DI QUESTA STRUTTURA SONO COLLOCATE OTTO RUOTE DENTATE DI VARIE MISURE.

L'OGGETTO IN ESAME E' ASSEGNABILE AL XIX SECOLO PER IL TIPO DI TAMBURO IMPIEGATO: INFATTI A QUELL'EPOCA IL TAMBURO DI METALLO SOSTITUISCE QUELLO IN LEGNO. LA DATAZIONE E' INOLTRE CONFERMATA DALLA TIPOLOGIA DEGLI SPINOTTI E DEL CILINDRO CHE UNISCE I DUE INGRANAGGI.
