SCHEDA

OGTD - Definizione mostra di portale

PVCC - Comune Amatrice

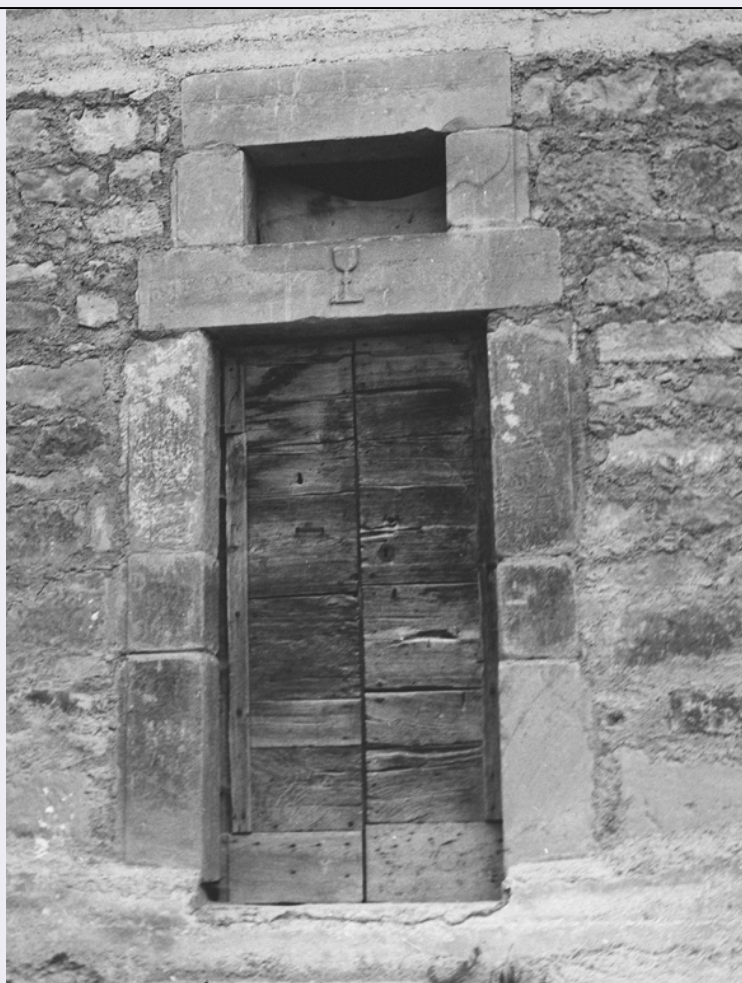
FTAN - Codice identificativo SBAS RM 83552

STCC - Stato di conservazione mediocre

STCS - Indicazioni specifiche pietra corrosa e sfaldata

DESO - Indicazioni sull'oggetto Portale con finestrella sovrapposta costituito da blocchi di pietra rettangolari. Sull'architrave è scolpito un calice.

NSC - Notizie storico-critiche Portale di semplice struttura riferibile genericamente ai secc. XVII/ XIX, per la mancanza di elementi decorativi che ne precisino la datazione. Alla revisione del 1994 il portone risulta sostituito con uno moderno, divenuto ingresso di una casa privata.
