SCHEDA

OGTD - Definizione mostra di portale

PVCC - Comune Fiamignano

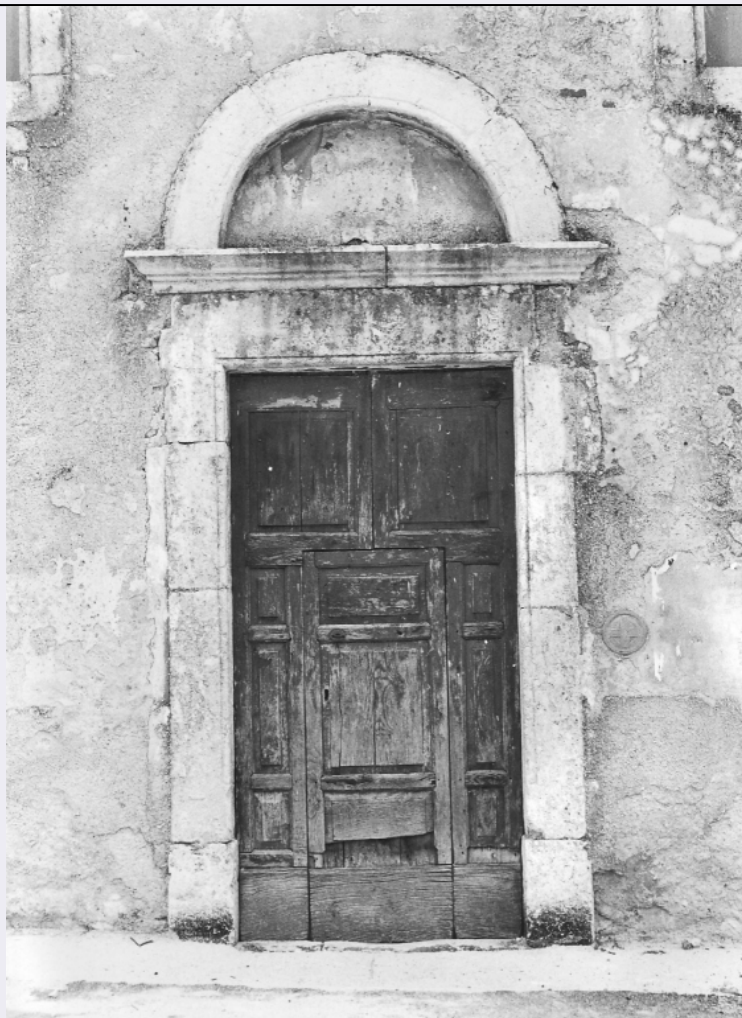
STCC - Stato di conservazione	mediocre
--------------------------------------	----------

DESO - Indicazioni sull'oggetto	Cornice composta da conci di pietra squadrati con profilo interno smussato, sormontata da un cornicione aggettante sul quale si imposta una lunetta, originariamente affrescata.
--	--

NSC - Notizie storico-critiche	Il portale appartiene alla costruzione originaria ora completamente modificata da vari restauri. Un esempio analogo si ritrova nella chiesa di S. Nicolò a Santo Stefano ma datato tra il XII e il XIII secolo.
---------------------------------------	---
