OGTD - Definizione decorazione plastico-architettonica

PVCC - Comune Arsoli

LDCN - Denominazione Caserma dei Carabinieri

LDCS - Specifiche facciata

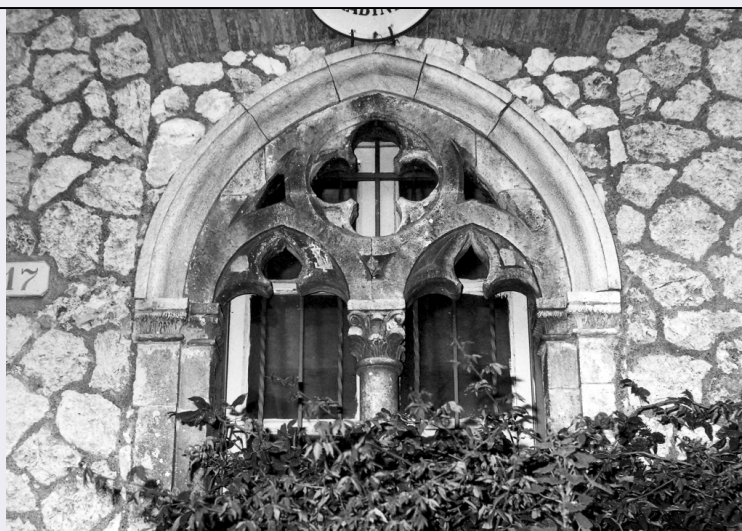
STCC - Stato di conservazione buono

La facciata è divisa in due ordini da una cornice marcapiano. Al piano terra, sulla destra del portone d'ingresso, si apre una finestra ogivale a bifora e rosone centrale a traforo; nello spigolo a sinistra è murata una colonna romana in travertino con capitello corinzio; al primo piano, due finestre a bifora architravate e lateralmente altre due finestre architravate con apertura ad arco a tutto sesto. Al secondo ordine,

poggiate su beccatelli, serie di archetti pensili a mattoni sotto cui si aprono sulla fronte due finestre architravate con apertura ad arco decorata da una serie di archetti, e una finestra a bifore sui due lati. Conclude una parte moderna.
DESI - Codifica Iconclass	NR (recupero pregresso)
DESS - Indicazioni sul soggetto	NR (recupero pregresso)
NSC - Notizie storico-critiche	L'edificio fu costruito con ogni probabilità nella seconda metà del '800, e di recente restaurato, con materiali di reimpiego provenienti forse da un'ala del Castello Massimo. Le imposte delle finestre appaiono infatti tagliate in più punti e ricomposte insieme. La bifore del piano terra è stilisticamente molto vicina a quelle che si aprono nel torrione del Castello che si affaccia sulla Parrocchiale.
