SCHEDA

OGTD - Definizione capitello di pilastro

PVCC - Comune Viterbo

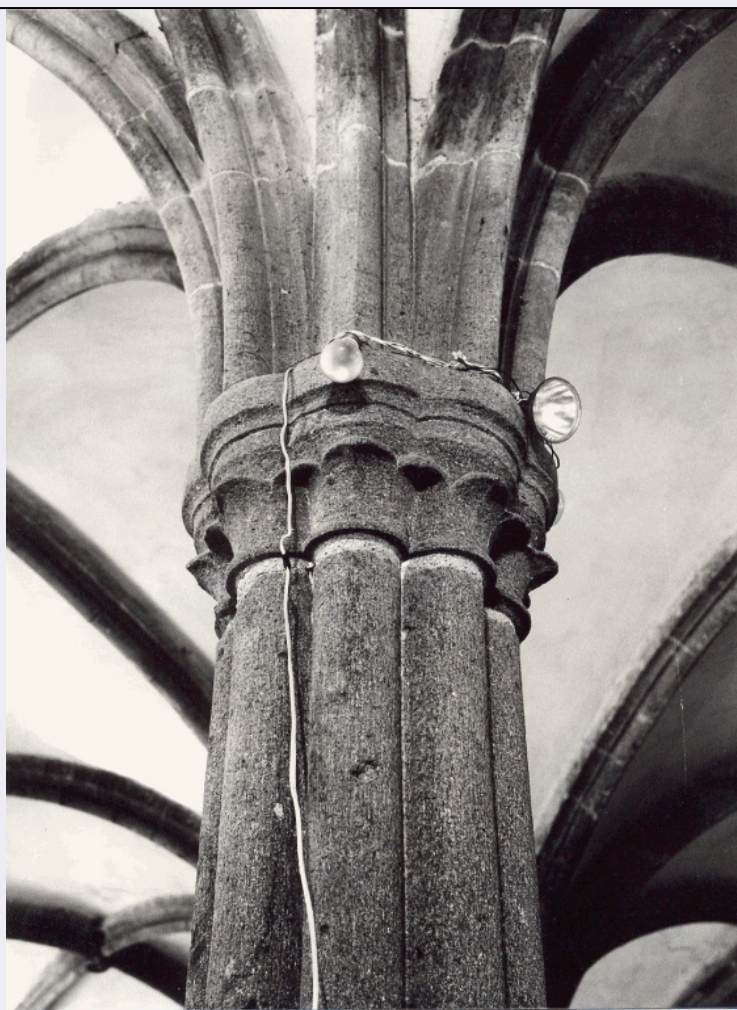
MTC - Materia e tecnica peperino di Viterbo/ scultura

DESO - Indicazioni sull'oggetto Il capitello delle otto colonnine che formano il pilastro è decorato da un unico giro di foglie d'acqua lisce dalla punta arrotondata decisamente ricurva e con una nervatura al centro.

NSC - Notizie storico-critiche E' possibile istituire un confronto preciso tra il capitello in esame e la decorazione dei capitelli delle abbazie cistercensi di Pontigny in Francia e di Fountains in Inghilterra, ciò che costituisce una conferma dell'epoca di costruzione della sala.
