SCHEDA

OGTD - Definizione altare

PVCC - Comune Borbona

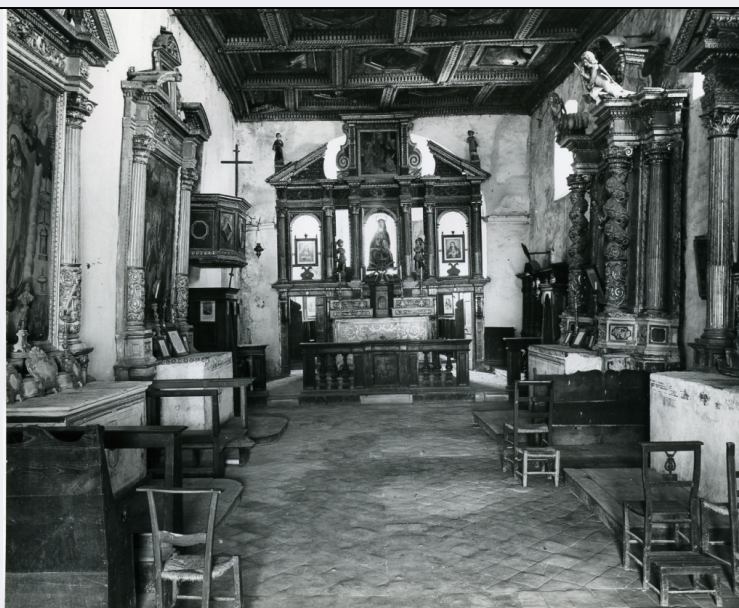
DESO - Indicazioni sull'oggetto	L'altare è un diaframma aperto (tramite tre fornici e due intercolumni, affiancati da sei colonne) fra il presbiterio ed il coro, cui si può accedere tramite due porte ai lati della mensa che recano dipinti stemmi francescani. Nella trabeazione sono dipinti cherubini e stemmi dei Gentilicci. Nel fastigio è un dipinto, nel fronice una statua
DESI - Codifica Iconclass	NR (recupero pregresso)
DESS - Indicazioni sul soggetto	NR (recupero pregresso)
NSC - Notizie storico-critiche	Riprendendo una tipologia cinquecentesca che discende dall'arco di trionfo romano, l'altare presenta una profusione di ornati policromi intagliati nel legno e/o dipinti e dorati; tra essi gli stemmi ricordati in descrizione. Considerato che la tomba di Paolo Gentilicci è posta proprio nel presbiterio, si può ipotizzare che alla munificenza sua o della sua famiglia debba attribuirsi il rifacimento dell'altare maggiore nella forma attuale. Da ciò potrebbe dedursi facilmente una datazione di questo e forse di altri altari alla metà circa del sec. XVII o poco dopo.
