SCHEDA

OGTD - Definizione altare

LDCT - Tipologia	chiesa
LDCN - Denominazione	Chiesa della Madonna dei Sette Dolori
LDCU - Denominazione spazio viabilistico	via Capodacqua
LDCS - Specifiche	parete di fondo

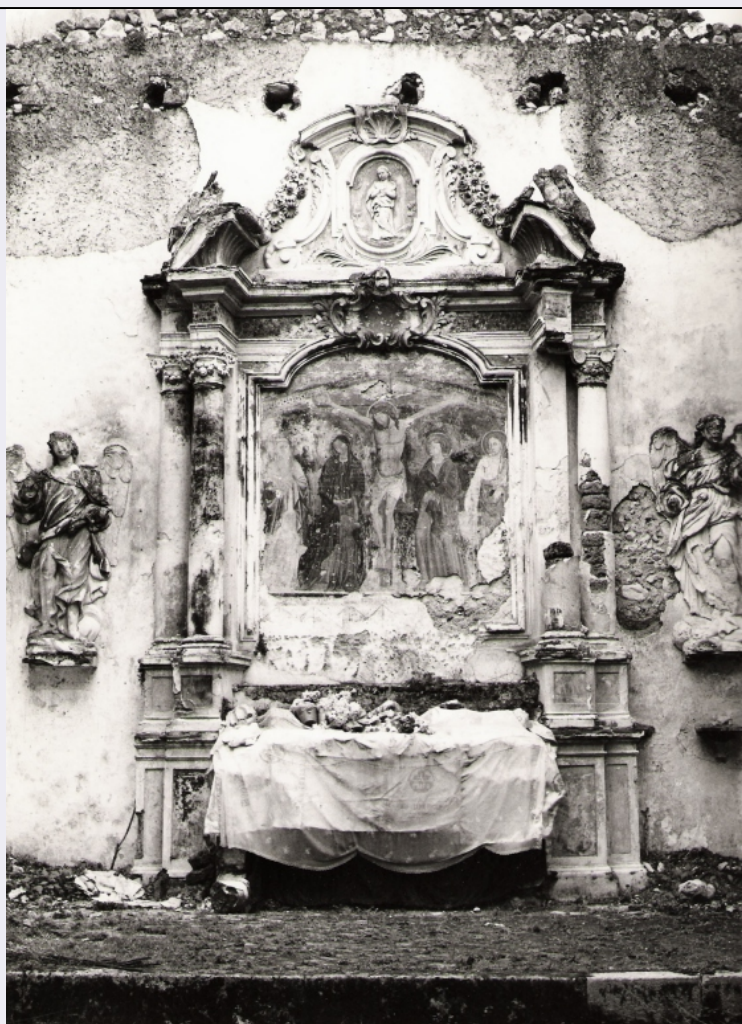
STCC - Stato di conservazione	discreto
STCS - Indicazioni specifiche	Dei due angeli posti ai lati dell'altare, a quello di sinistra risulta mancante la parte inferiore.

Coppia abbinata di colonne su piedistallo a doppio basamento, perallelepipedo e cubico con specchature dipinte e capitello composito; trabeazione con architrave modanata liscia dipinta e al

DESO - Indicazioni sull'oggetto	centro decorazione con cartiglio a volute. Nell'alzata cornice mistilinea liscia modanata che in passato racchiudeva un affresco ora strappato e sostituito con copia. Coronamento con archi di timpano spezzato e al centro fastigio con ovale in stucco rappresentante, dipinta su campo azzurro, la Madonna Addolorata; ai lati dell'ovale due festoni di fiori e in chiave d'arco decorazione a conchiglia.
DESI - Codifica Iconclass	NR (recupero pregresso)
DESS - Indicazioni sul soggetto	NR (recupero pregresso)
NSC - Notizie storico-critiche	L'edicola dell'altare ripete, con leggere varianti, un tipo estremamente diffuso nella zona nel secolo XVIII.

RSTD - Data	1988/ 1989
RSTE - Ente responsabile	SBAS RM
RSTR - Ente finanziatore	comune di Castrocielo

AGGF - Funzionario responsabile	NR (recupero pregresso)
AGG - AGGIORNAMENTO - REVISIONE	
AGGD - Data	2005
AGGN - Nome	ARTPAST/ Di Meola B.
AGGF - Funzionario responsabile	NR (recupero pregresso)
AN - ANNOTAZIONI	
OSS - Osservazioni	L'affresco posto all'interno della cornice è stato staccato nell'agosto del 1973 ed è attualmente conservato nella chiesa di San Rocco; in occasione del recente restauro è stato sostituito da una copia.
