SCHEDA

OGTD - Definizione soffitto dipinto

LDCQ - Qualificazione	parrocchiale
LDCN - Denominazione	Chiesa di S. Maria della Verità
LDCU - Denominazione spazio viabilistico	p.zza F. Crispi
LDCS - Specifiche	soffitto

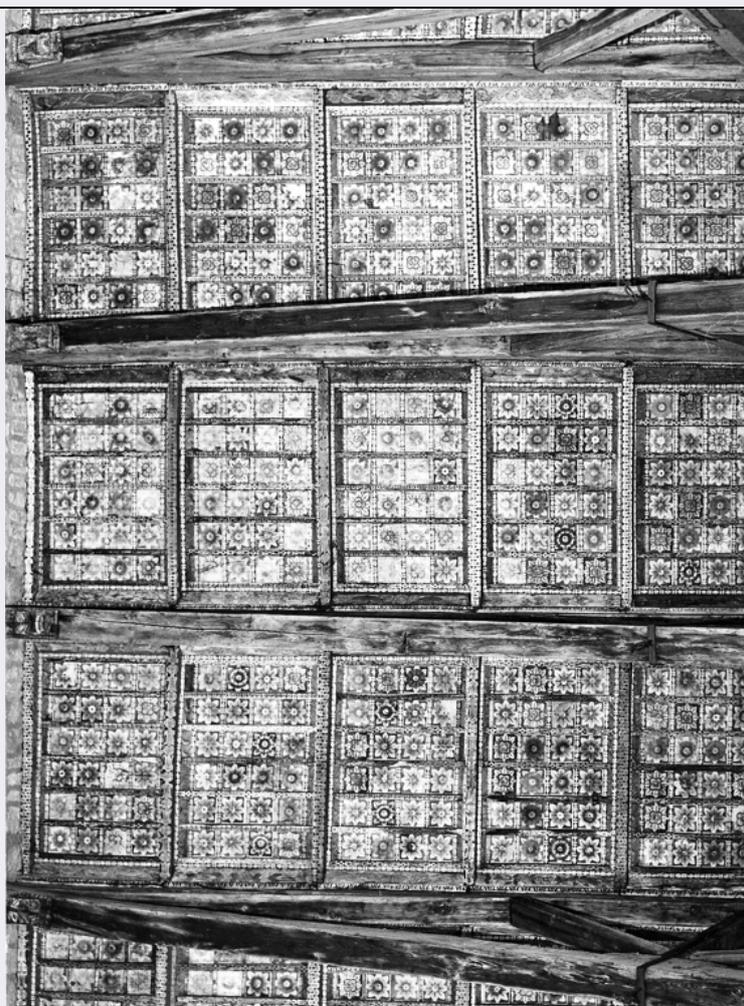
STCC - Stato di conservazione	discreto
--------------------------------------	----------

STCS - Indicazioni specifiche	Le prime capriate sono danneggiate.
--------------------------------------	-------------------------------------

DESO - Indicazioni sull'oggetto	Struttura a capriate con travi a vista non decorati. Gli spioventi del tetto sono interamente ricoperti di formelle lignee quadrate, dipinte a delicati colori con motivi floreali stilizzati.
--	--
