OGTD - Definizione capitello

OGTT - Tipologia a gruccia

LDCN - Denominazione Palazzo Vitelleschi

LDCS - Specifiche secondo piano, loggia, terza polifora, terza colonna

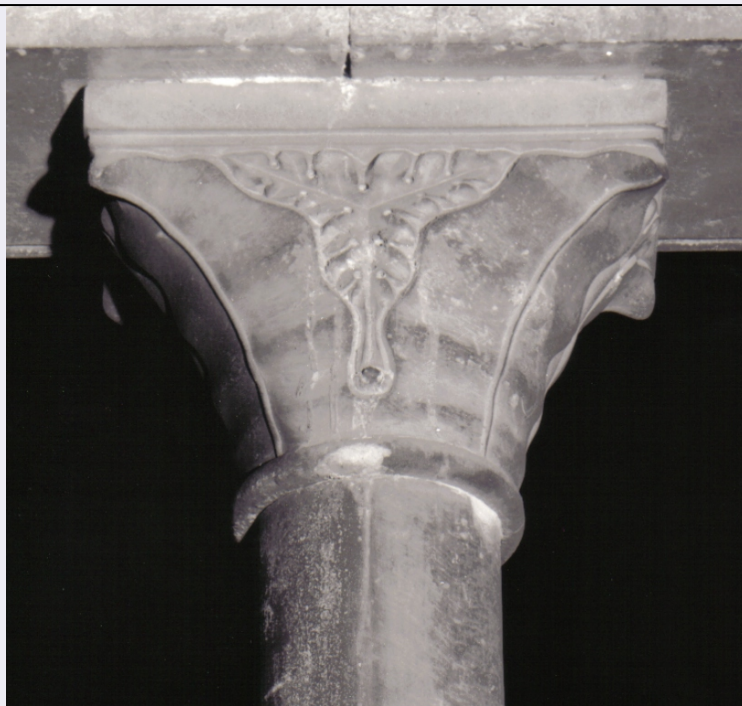
DESO - Indicazioni sull'oggetto	Capitello a un rango di grasse foglie d'acqua nervate, raggruppate in due coppie che, sui lati lunghi, partono unite dallo spesso collarino e si ripiegano, divergendo. Nel pennacchio di risulta fra le punte ripiegate spuntano tre foglie polilobate e lanceolate, disposte a tau. Sui lati corti, fra le due coppie si insinua una stretta foglia d'acqua, con apice trilobato. Abaco a tavoletta, modanato da una semplice risega.
DESI - Codifica Iconclass	NR (recupero pregresso)
DESS - Indicazioni sul soggetto	NR (recupero pregresso)
NSC - Notizie storico-critiche	Le colonne del loggiato del secondo piano del palazzo hanno tutte capitelli a stampella simili a questo, che tende alla struttura a calice. Le varianti consistono nell'elemento fitomorfo che si incunea fra le foglie sui lati lunghi.
