SCHEDA

OGTD - Definizione	mostra di finestra
--------------------	--------------------

PVCS - Stato	Italia
PVCR - Regione	Molise
PVCP - Provincia	CB
PVCC - Comune	Bojano

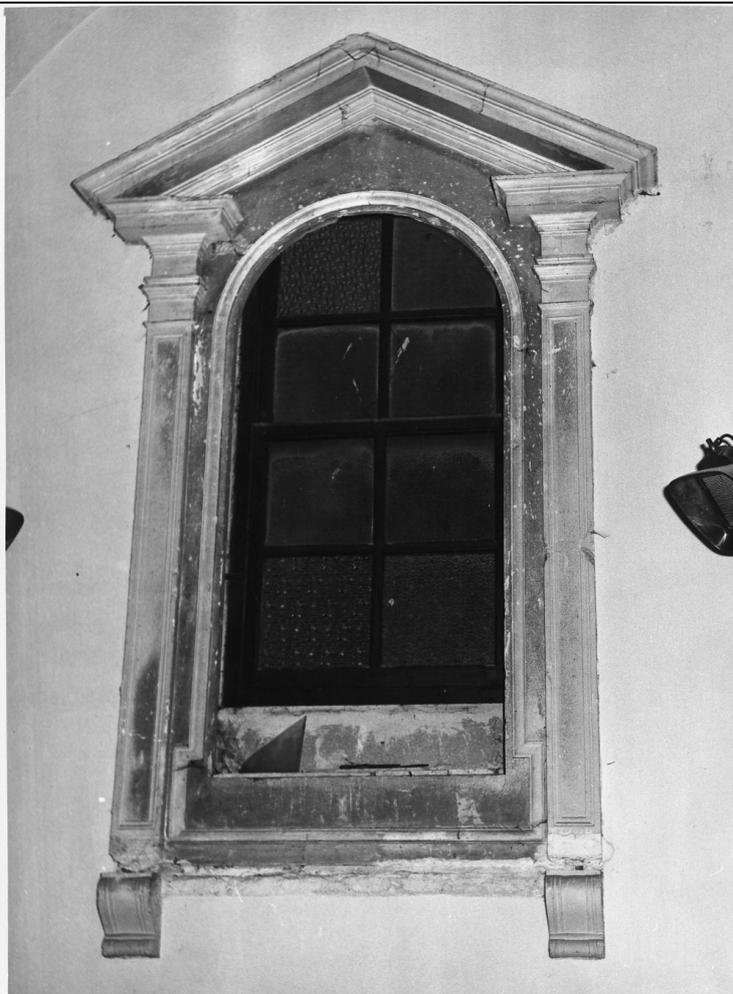
STCC - Stato di conservazione mediocre

DESO - Indicazioni sull'oggetto Finestra centinata; cornice modanata; lesene modanate su mensoline a voluta; capitelli tripartiti modanati; terminazione a timpano spezzato.
