SCHEDA

TSK - Tipo scheda OA

OGTD - Definizione portale

PVCC - Comune Gildone

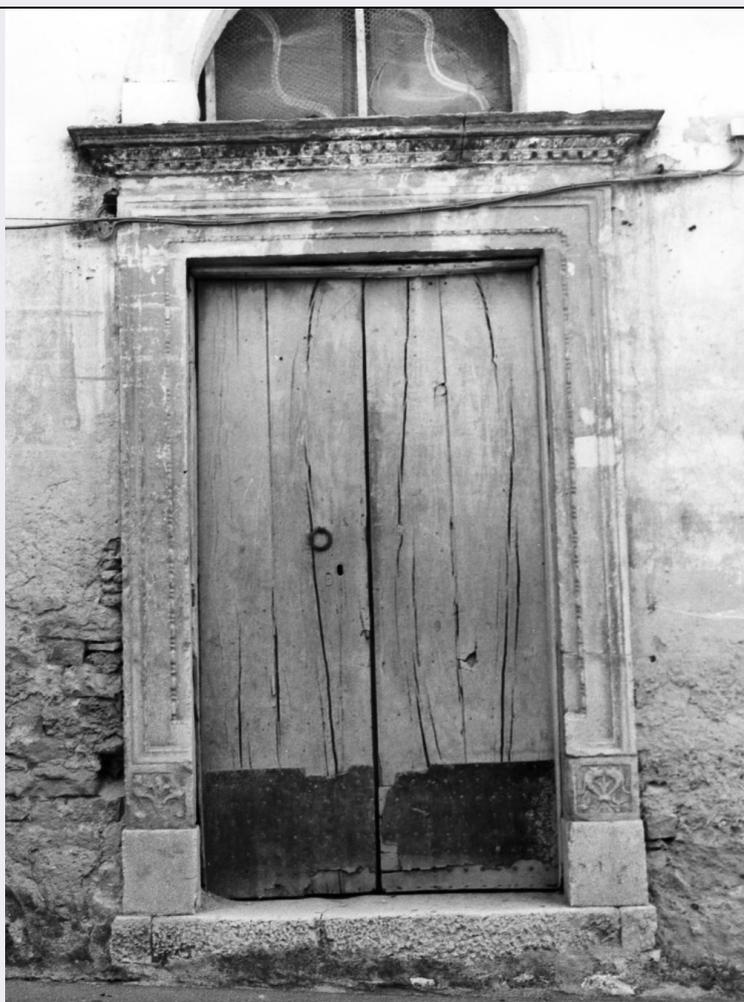
MTC - Materia e tecnica	pietra
--------------------------------	--------

MISA - Altezza	420
-----------------------	-----

MISL - Larghezza	248
-------------------------	-----

MISP - Profondità	26
--------------------------	----

STCC - Stato di conservazione	discreto
--------------------------------------	----------

DESO - Indicazioni sull'oggetto	Il portale ha una mostra rettangolare, con modanature; si imposta su due basi rettangolari decorate da volute e foglie. La trabeazione ha una cornice in aggetto con dentelli e foglie nervate. Nella parte superiore una lunetta ad arco a tutto sesto.
--	--
