SCHEDA

OGTD - Definizione balcone

PVCC - Comune Palagiano

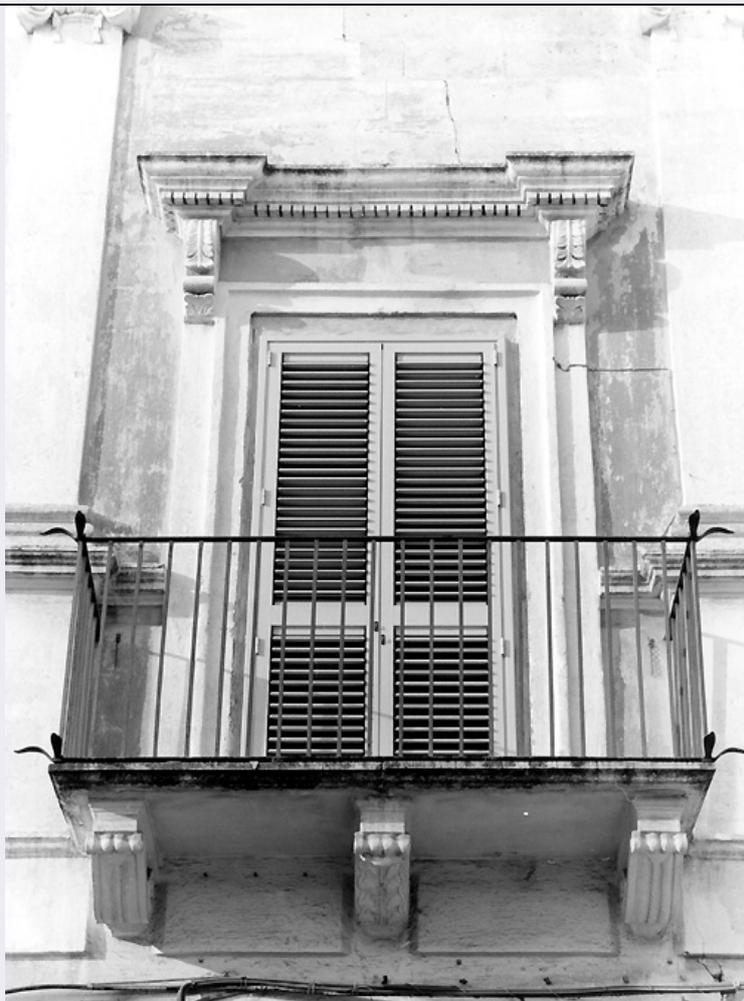
STCC - Stato di conservazione	discreto
STCS - Indicazioni specifiche	macchie di dilavamento

DESO - Indicazioni sull'oggetto	Ballatoio non molto profondo, sorretto da tre mensole di scarico a volute decorate, quelle laterali, a scanalatura, e, quella centrale, a fogliame. La ringhiera è caratterizzata dal prolungamento delle linee orizzontali e dalla loro terminazione in una leggera arcuatura.
DESI - Codifica Iconclass	NR (recupero pregresso)
DESS - Indicazioni sul soggetto	NR (recupero pregresso)
