# SCHEDA

OGTD - Definizione mostra di finestra

PVCC - Comune Leverano

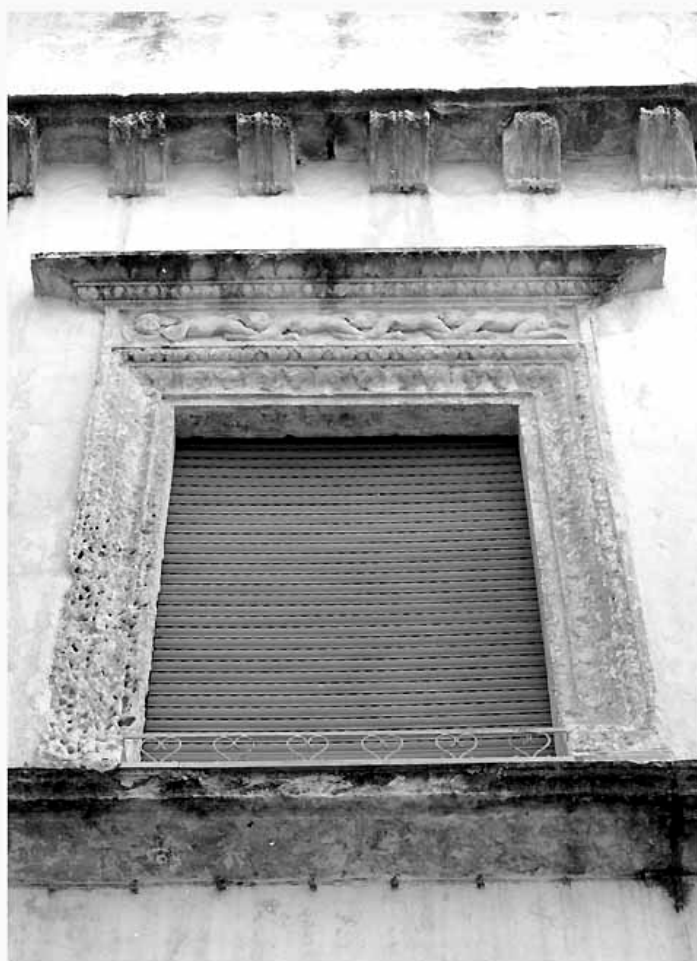
<b>MTC - Materia e tecnica</b>	pietra leccese/ scultura
--------------------------------	--------------------------

<b>MISA - Altezza</b>	220
<b>MISL - Larghezza</b>	160
<b>MIST - Validità</b>	ca.

<b>STCC - Stato di conservazione</b>	mediocre
<b>STCS - Indicazioni specifiche</b>	evidente deterioramento dello stipite sinistro

<b>DESO - Indicazioni sull'oggetto</b>	Cornice modanata decorata con motivi vegetali e a foglie d'acanto; fregio con figure intrecciate di ignudi concluse, all'estremita' sinistra, da una testolina d'angelo; architrave con motivi a ovoli e foglie lanceolate.
<b>DESI - Codifica Iconclass</b>	NR (recupero pregresso)
<b>DESS - Indicazioni sul soggetto</b>	NR (recupero pregresso)
