SCHEDA

OGTD - Definizione	portale
OGTT - Tipologia	ad arco
OGTV - Identificazione	opera isolata

PVCS - Stato	Italia
PVCR - Regione	Calabria
PVCP - Provincia	CZ
PVCC - Comune	Belcastro

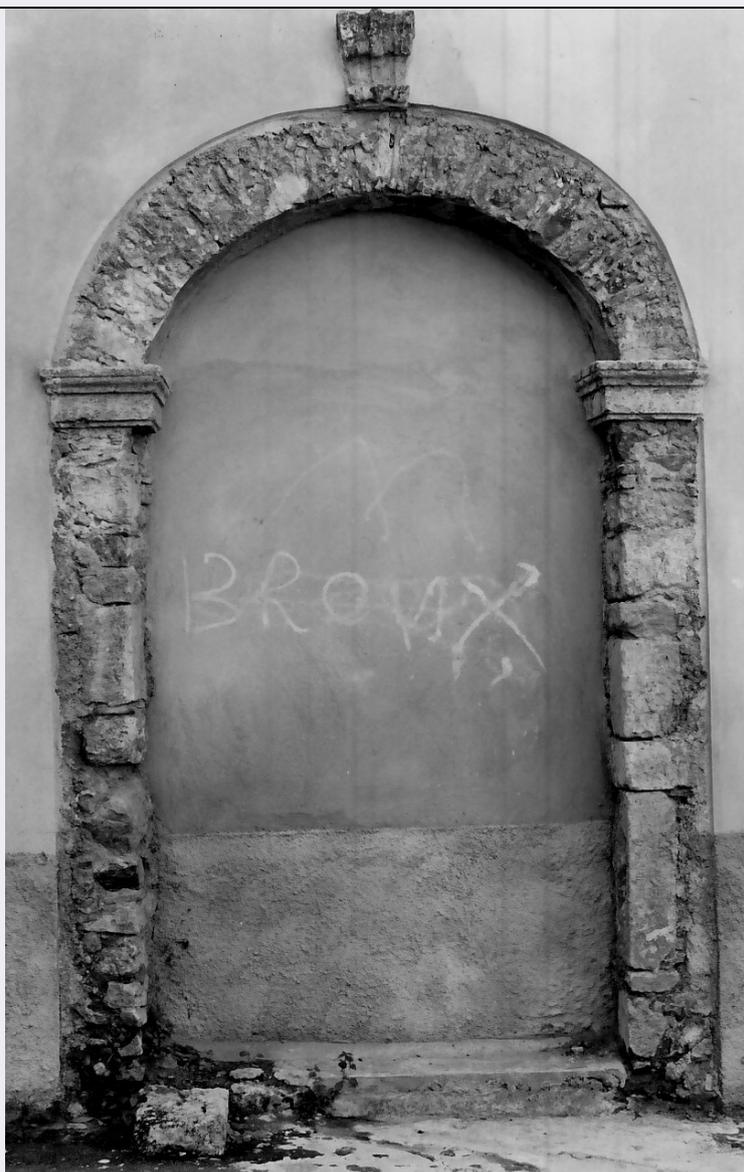
STCC - Stato di conservazione	mediocre
STCS - Indicazioni specifiche	Pietra corrosa.

DESO - Indicazioni sull'oggetto	Il portale, oggi cieco, risulta impostato su pilastri quadrangolari costituiti da conci lapidei irregolari. L'arco, privato del rivestimento a vista, mette in evidenza l'assetto costruttivo originario, derivato dall'accostamento di più mattoni autoreggentisi. La chiave dell'arco è segnata da una mensola scanalata a doppio ricciolo.
DESI - Codifica Iconclass	NR (recupero pregresso)
DESS - Indicazioni sul soggetto	NR (recupero pregresso)
NSC - Notizie storico-critiche	Lavoro di scalpellini, forse locali, della fine del secolo.
