# SCHEDA

PVCP - Provincia	SR
PVCC - Comune	Siracusa

OGTD - Definizione	ancona
--------------------	--------

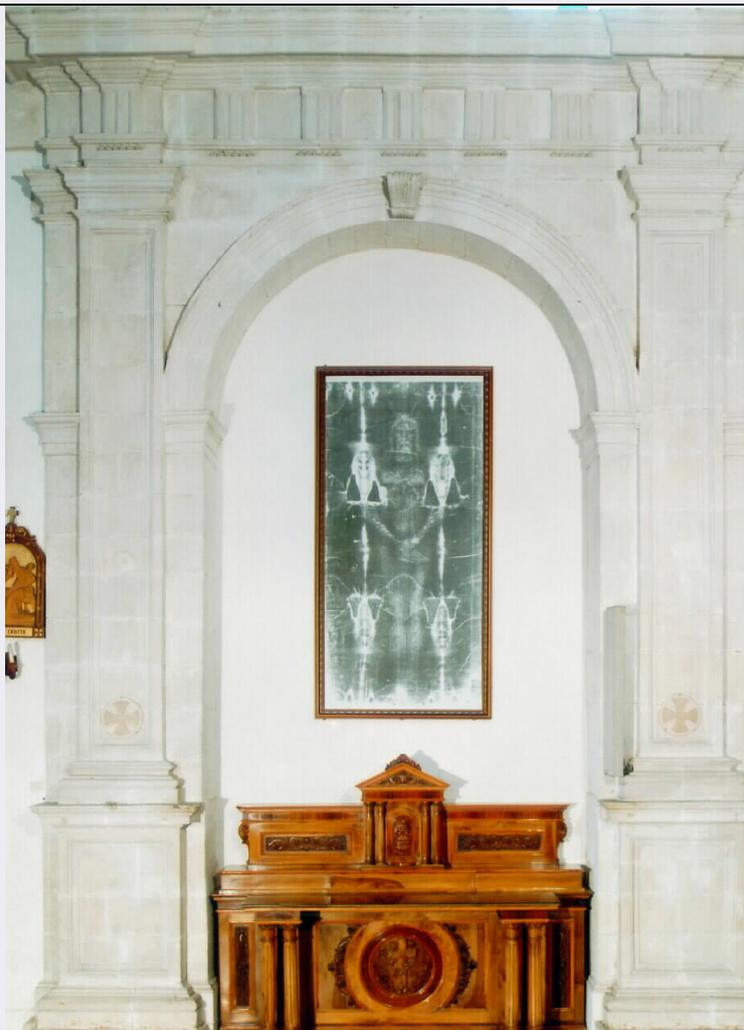
<b>STCC - Stato di conservazione</b>	mediocre
--------------------------------------	----------

<b>STCS - Indicazioni specifiche</b>	Alterazioni biologiche e scalfitture nei capitelli e nelle lesene
--------------------------------------	---

<b>DESO - Indicazioni sull'oggetto</b>	Telaio architettonico: di ordine dorico con paraste e trabeazione, inquadra arco: a tutto sesto. Decorazioni: specchiature nei dadi e nelle lesene; motivi a volute e perle nel modiglione della chiave dell'arco
--	---
