OGTD - Definizione mostra di portale

PVCC - Comune Tarquinia

LDCT - Tipologia	convento
LDCQ - Qualificazione	francescano
LDCC - Complesso monumentale di appartenenza	Convento di S. Francesco
LDCU - Denominazione spazio viabilistico	Via di Porta Tarquinia
LDCS - Specifiche	chostro
UB - UBICAZIONE E DATI PATRIMONIALI	
UBO - Ubicazione originaria	OR
DT - CRONOLOGIA	
DTZ - CRONOLOGIA GENERICA	
DTZG - Secolo	sec. XVI
DTZS - Frazione di secolo	inizio
DTS - CRONOLOGIA SPECIFICA	
DTSI - Da	1500
DTSV - Validita'	ca.
DTSF - A	1510
DTSL - Validita'	ca.
DTM - Motivazione cronologia	analisi stilistica
AU - DEFINIZIONE CULTURALE	
ATB - AMBITO CULTURALE	
ATBD - Denominazione	ambito viterbese
ATBM - Motivazione dell'attribuzione	analisi stilistica
MT - DATI TECNICI	
MTC - Materia e tecnica	marmo bianco/ scultura
MIS - MISURE	
MISU - Unita'	cm.
MISA - Altezza	280
MISL - Larghezza	194.5
CO - CONSERVAZIONE	
STC - STATO DI CONSERVAZIONE	
STCC - Stato di conservazione	buono
DA - DATI ANALITICI	
DES - DESCRIZIONE

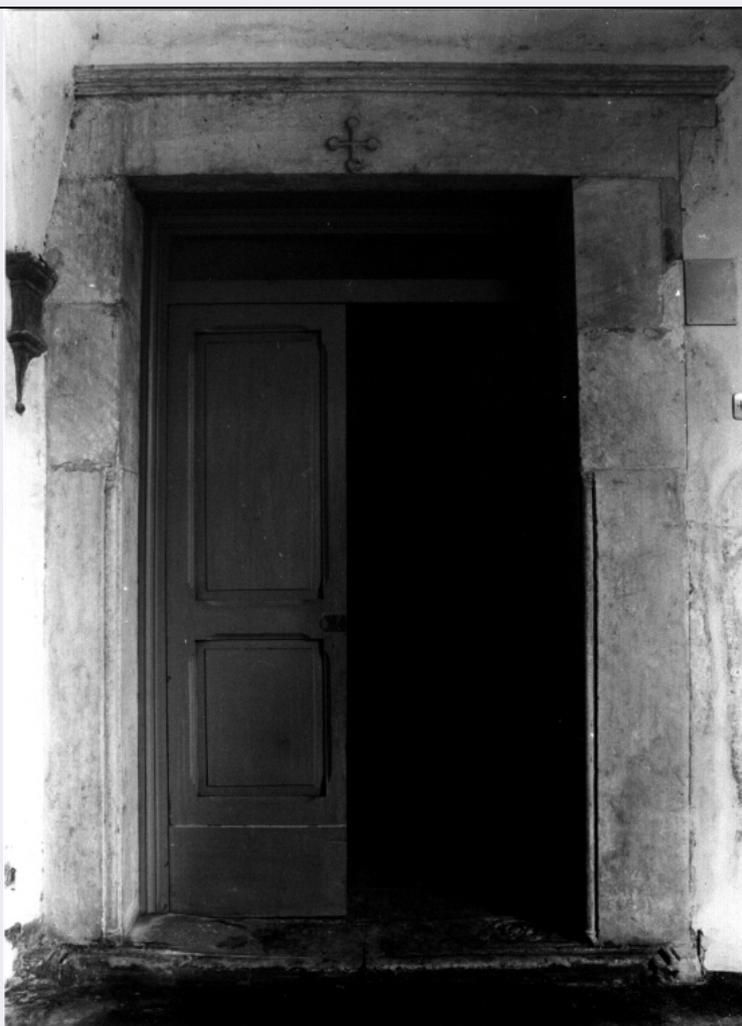
SBAS RM 109571

DESO - Indicazioni sull'oggetto	Il portale ha l'architrave ornato da una sottile cornice modanata e al centro reca una croce graca a rilievo con le estremità monolobate. Gli stipiti interni hanno gli spigoli ornati da esili colonnine con basi ioniche e capitelli corinzi. La soglia è decorata con girali fogliati.
DESI - Codifica Iconclass	NR (recupero pregresso)
DESS - Indicazioni sul soggetto	NR (recupero pregresso)
	Il portale si apparenta con l'altro che mette in comunicazione il
