SCHEDA

ECP - Ente competente	S50
OG - OGGETTO	
OGT - OGGETTO	
OGTD - Definizione	portale
OGTT - Tipologia	ad arco
LC - LOCALIZZAZIONE GEOGRAFICO-AMMINISTRATIVA	
PVC - LOCALIZZAZIONE GEOGRAFICO-AMMINISTRATIVA ATTUALE	
PVCS - Stato	Italia
PVCR - Regione	Lazio
PVCP - Provincia	RI
PVCC - Comune	Amatrice
LDC - COLLOCAZIONE SPECIFICA	
DT - CRONOLOGIA	
DTZ - CRONOLOGIA GENERICA	
DTZG - Secolo	sec. XVIII
DTS - CRONOLOGIA SPECIFICA	
DTSI - Da	1700
DTSF - A	1799
DTM - Motivazione cronologia	analisi stilistica
AU - DEFINIZIONE CULTURALE	
ATB - AMBITO CULTURALE	
ATBD - Denominazione	ambito laziale
ATBM - Motivazione dell'attribuzione	analisi stilistica
MT - DATI TECNICI	
MTC - Materia e tecnica	pietra arenaria/ scultura
MIS - MISURE	
MISA - Altezza	350
MISL - Larghezza	240
CO - CONSERVAZIONE	
STC - STATO DI CONSERVAZIONE	
STCC - Stato di conservazione	mediocre
STCS - Indicazioni specifiche	piedritti sfaldati
DA - DATI ANALITICI	
DES - DESCRIZIONE

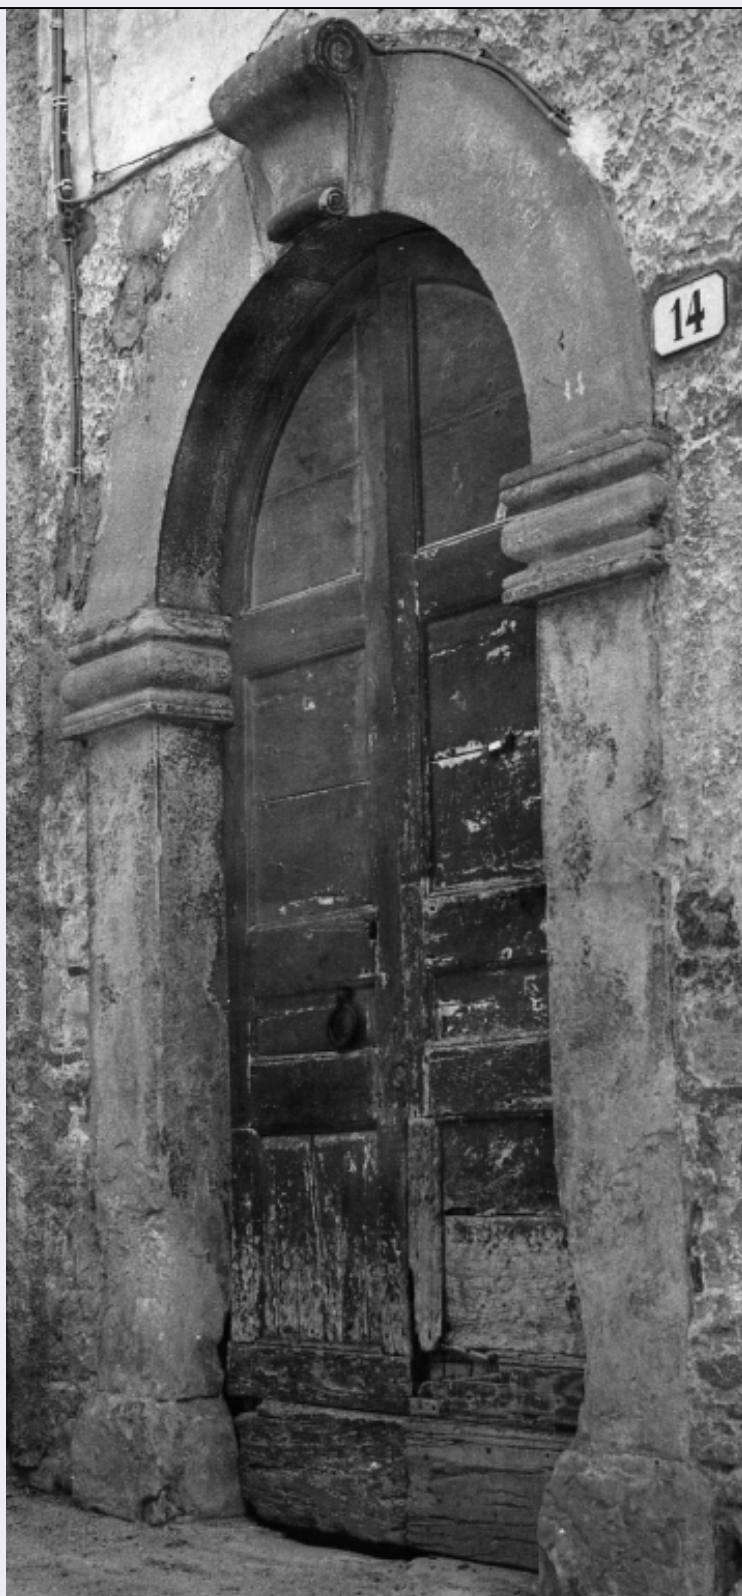
SBAS RM 87123

DESO - Indicazioni sull'oggetto	stipiti monolitici su basi cubiche, con capitelli a modanature aggettanti; arco con mensola a voluta sulla chiave di volta. La porta di legno è a specchiature rettangolari e triangolari.
DESI - Codifica Iconclass	NR (recupero pregresso)
DESS - Indicazioni sul soggetto	NR (recupero pregresso)

La porta è coeva e pertinente al portale dà accesso ad una casa in precario stato di conservazione (A. Massimi, 1971, p. 72).
