# SCHEDA

OGTD - Definizione ringhiera di balcone

PVCC - Comune Vigevano

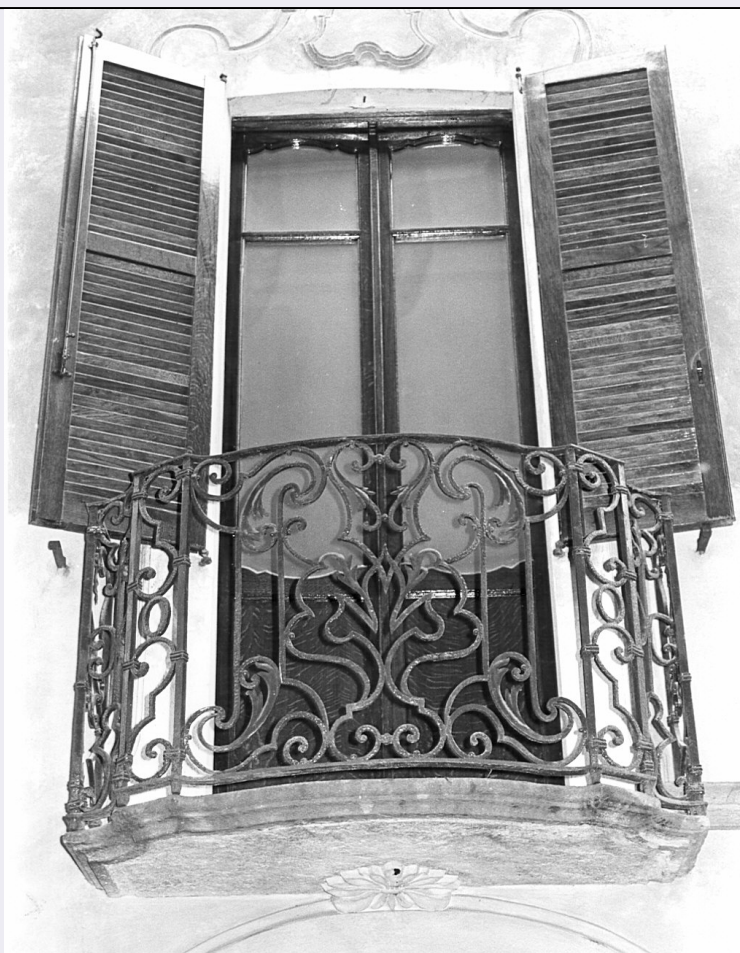
| <b>STCC - Stato di conservazione</b> | discreto |
| <b>STCS - Indicazioni specifiche</b> | Corroso. |
| <b>DESO - Indicazioni sull'oggetto</b> | Piano in granito modanato mistilineo con ringhiera in ferro battuto di quadrello bullonato con foglie in ferro piatto forgiato. Bel disegno centrale a tre foglie sagomate con motivi a girali e curvilinei. Ai lati grossi quadrelli con girali e reggerre. Verniciato in grigio. |
