## SCHEDA

OGTD - Definizione mostra di porta

OGTV - Identificazione coppia

PVCC - Comune Vigevano

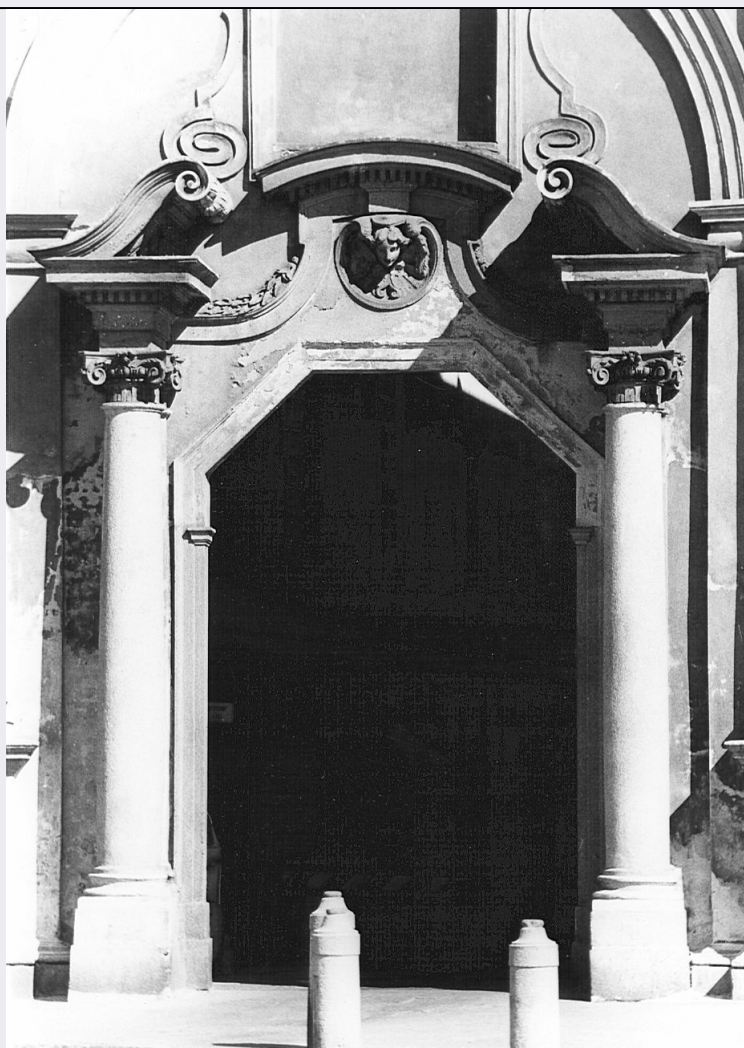
| <b>STCC - Stato di conservazione</b> | discreto |
| <b>STCS - Indicazioni specifiche</b> | Leggere corrosioni. Restaurati nel 1910 e nel 1965. In quest'ultimo restauro hanno subito un intervento integrativo di tipo archeologico, imitando, con impasti a base di cemento chiaro, sabbia lavata e terra colorata, il materiale litoide per integrarlo nelle sue parti corrose. |

| DES - DESCRIZIONE | |
|---|---|
| DESO - Indicazioni sull'oggetto | I due battenti sono identici. Battenti di legno di larice a riquadri e bulloni. Colonne isolate di ordine ionico di granito con capitelli di arenaria reggono dei dadi costituiti da una bassa trabeazione senza fregio, anch'essa di arenaria, con timpani, risvolti da due volute aggettanti a riccioli. Rientrando al centro medaglione con testa alata in rilievo. Decorazione a stucco sotto l'architrave curvo in parte molto corrosa. |
