SCHEDA

OGTD - Definizione mensola architettonica

PVCC - Comune Suisio

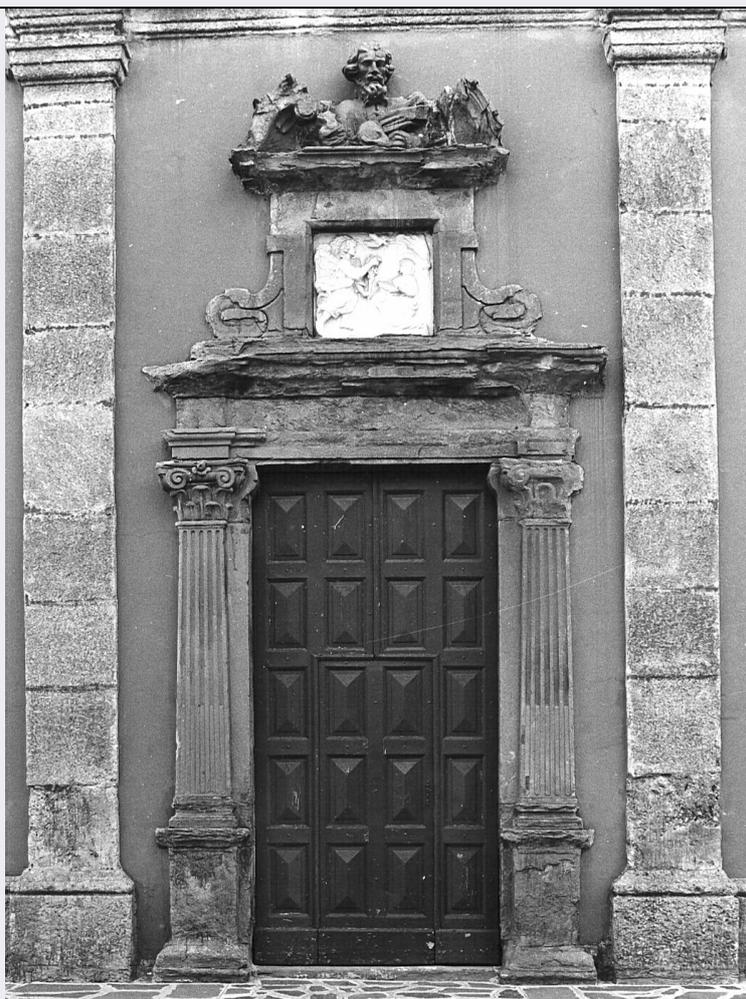
STCC - Stato di conservazione	mediocre
STCS - Indicazioni specifiche	La pietra è assai corrosa specie nel capitello di destra, nell'architrave e nella cimasa.

DESO - Indicazioni sull'oggetto	Portale in pietra arenaria. I fianchi sono costituiti da due pilastri su alte basi, scanalati, con capitelli compositi; alta architrave liscia in altezza con due volute a riccio sormontata dal busto del Redentore che sembra reggere un globo. La cimasa racchiude al centro un rilievo marmoreo.
DESI - Codifica Iconclass	NR (recupero pregresso)
DESS - Indicazioni sul soggetto	NR (recupero pregresso)
NSC - Notizie storico-critiche	Una nota manoscritta presso la chiesa afferma che la chiesa venne eretta e benedetta nel 1720, datazione che può convenire anche al portale. Nel 1725 sarebbero stati eseguiti anche i battenti della porta, oggi sostituiti. Bibliografia: Promemoria riguardo all'Oratorio di Piazza Amata, manosc. 1907, Suisio Sant. B.V. Annunziata (rilegato in un messale).
