SCHEDA

OGTD - Definizione portale maggiore

PVCC - Comune Ripacandida

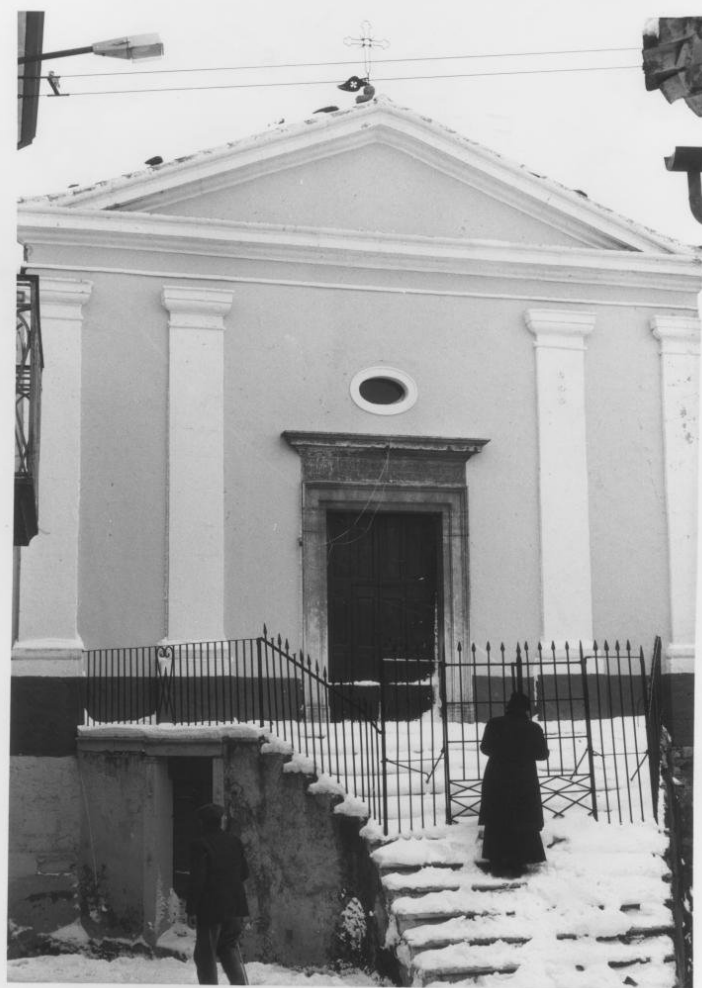
STCC - Stato di conservazione mediocre

STCS - Indicazioni specifiche frattura centrale nel cornicione, patine biologiche, incrostazioni diffuse

Portale architravato, profilato da fasce modanate. Architrave trattato a b occiarda. Cornicione aggettante. Il portale, sormontato da una finestrella ovoidale, è affiancato da quattro paraste doriche (due per lato). Il port ale è in pietra calcarenitica, di probabile origine pugliese, così come le basi delle paraste. Il resto della facciata, con timpano sommitale, è in tufo locale (roccia vulcanica forse proveniente dalla vicina dorsale di S. Pietro) con stuccature sul giallo, eccetto le paraste, con stuccature sul grigio chiaro, e lo zoccolo inferiore di tutta la facciata, con stuccatur e sul rosso.
