SCHEDA

OGT - OGGETTO	
OGTD - Definizione	altare

PVCS - Stato	Italia
PVCR - Regione	Liguria
PVCP - Provincia	SV
PVCC - Comune	Albenga
LDC - COLLOCAZIONE SPECIFICA	
UB - UBICAZIONE E DATI PATRIMONIALI	
UBO - Ubicazione originaria	OR
DT - CRONOLOGIA	
DTZ - CRONOLOGIA GENERICA	
DTZG - Secolo	sec. XVII
DTZS - Frazione di secolo	prima metà
DTS - CRONOLOGIA SPECIFICA	
DTSI - Da	1600
DTSV - Validita'	post
DTSF - A	1649
DTSL - Validita'	ante
DTM - Motivazione cronologia	analisi stilistica
AU - DEFINIZIONE CULTURALE	
ATB - AMBITO CULTURALE	
ATBD - Denominazione	ambito savonese
ATBM - Motivazione dell'attribuzione	analisi stilistica
MT - DATI TECNICI	
MTC - Materia e tecnica	stucco/ pittura/ marmorizzazione
MTC - Materia e tecnica	stucco/ modellatura
MIS - MISURE	
MISA - Altezza	565
MISL - Larghezza	308
MISP - Profondita'	103
CO - CONSERVAZIONE	
STC - STATO DI CONSERVAZIONE	
STCC - Stato di conservazione	buono
STCS - Indicazioni specifiche	L'oggetto ha subito una ridipintura nel 1993.

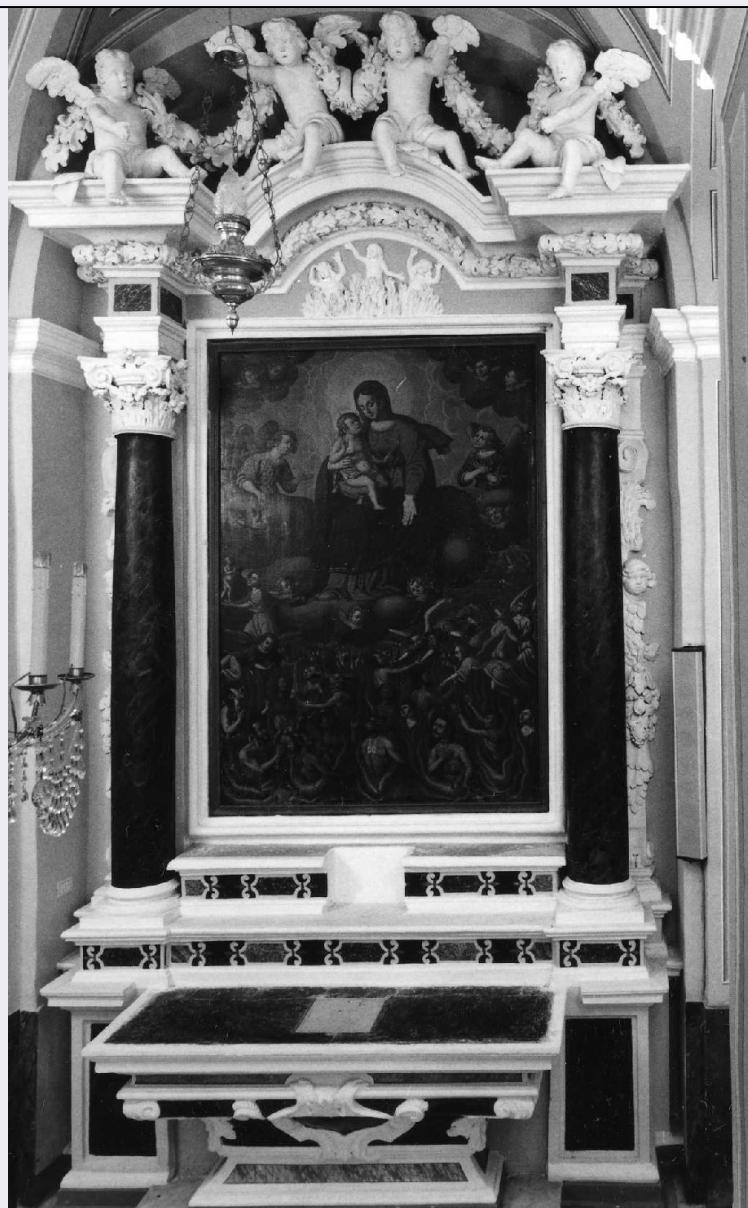
RS - RESTAURI	
RST - RESTAURI	
RSTD - Data	1993
DA - DATI ANALITICI	
DES - DESCRIZIONE	Un gradino trapezoidale sostiene la cassa mistilinea su cui poggia la mensa aggettante; al di sopra due gradoni, sul secondo si trova lo spazio per un tabernacolo. Il dossale è composto da due elementi

DESO - Indicazioni sull'oggetto	parallelepipediformi con specchiature centrali, su cui si impostano due colonne (le cui basi poggiano sul primo gradone) con capitelli corinzi a foglie d'acanto e volute vegetali. Al di sopra due elementi cubiformi sostengono le estremità sporgenti del fastigio a forma di serliana, su cui sono seduti quattro angioletti a tutto tondo che reggono festoni e ghirlande. Una decorazione a bassorilievo corre lungo tutti i fianchi del dossale con motivi a foglie e fiori, e sotto l'arco centrale del fastigio sono tre figure con le braccia alzate tra le fiamme che rappresentano le Anime del Purgatorio.
DESI - Codifica Iconclass	NR (recupero pregresso)
DESS - Indicazioni sul soggetto	NR (recupero pregresso)
NSC - Notizie storico-critiche	L'oggetto presenta una tipologia comune agli altri altari della chiesa, che appaiono ripetizioni di modelli seicenteschi diffusi in zona, ma con materiali meno nobili del marmo, che appare qui presente solo come "finzione". L'altare in questione presenta un raffinato motivo in stucco a bassorilievo, mentre assai più importante riapetto agli altri altari della chiesa è la decorazione a tutto tondo al di sopra del fastigio.
