# SCHEDA

| OGTD - Definizione | monumento funebre |

| PVCC - Comune | Livorno |

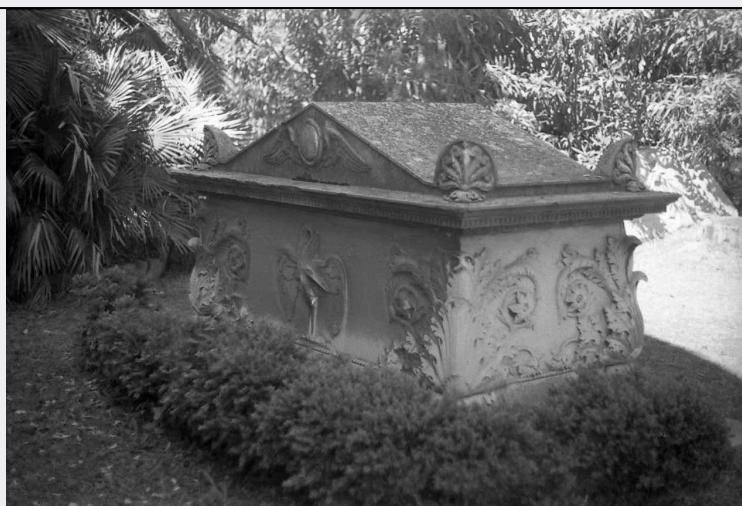
| STCS - Indicazioni specifiche | La superficie marmorea presenta un fenomeno diffuso di erosione. L'opera a ppare completamente ricoperta da depositi parzialmente aderenti (terriccio , foglie) e interessata da uno strato pesante di patina biologica con pres enza di muschio. Picole mancanze si localizzano sugli spigoli della cornic e superiore. |
| DESO - Indicazioni sull'oggetto | SIMBOLI: n.2 globo alato ANIMALI: airone, falena.Monumento sepolcrale a forma di sarcofago a sezione rettangolare sostenuto da quattro zampe di leone. Il corpo del sarcofago ha quattro facce ornate agli spigoli con foglie di acanto a rilievo dalle quali si dipartono gira li di acanto. La faccia anteriore è ornata nella parte centrale da una ghi rlanda di fiori misti all'interno della quale è realizzata una falena a ri lievo. Al centro della faccia posteriore compare invece un airone a riliev o dalle ali spiegate. Il sarcofago ha una copertura a spioventi arricchita ai margini con gusci decorati con motivi fitomorfi. All'interno dei timpa ni anteriore e posteriore della copertura sono scolpiti a rilievo due glob i alati. |
