SCHEDA

OGTD - Definizione tipologica	chiesa
OGTN - Denominazione	CHIESA DI S. BARTOLOMEO DI PADULA

PVCS - Stato	ITALIA
PVCR - Regione	Puglia
PVCP - Provincia	BA
PVCC - Comune	Castellana Grotte
PVCI - Indirizzo	Strada Vicinale Monte La Vecchia,
PVL - Altra localita'	Borgo Scorzone

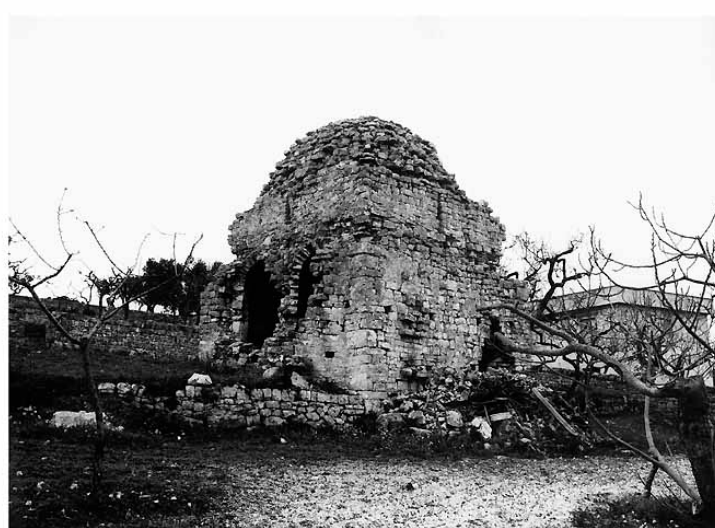
PNTS - Schema	isolata
PNTF - Forma	quadrata
PNTE - Dati iconografici significativi	abside (2)

SVCU - Ubicazione	parte del bene
SVCC - Genere	in muratura
SVCQ - Qualificazione del genere	a secco con scapoli
SVCM - Materiali	pietra

SVCU - Ubicazione	parte del bene
SVCC - Genere	in muratura
SVCQ - Qualificazione del genere	con cortina in conci a vista
SVCM - Materiali	pietra

SOFG - Genere	cupola
SOFF - Forma	emisferica
CP - COPERTURE	
CPU - Ubicazione	intero bene
CPF - CONFIGURAZIONE ESTERNA	
CPFG - Genere	a cupola
CPFF - Forma	estradosata
DE - ELEMENTI DECORATIVI	
DEC - ELEMENTI DECORATIVI	
DECU - Ubicazione	aula, parete meridionale
DECL - Collocazione	interna
DECT - Tipo	affreschi (tracce)
CO - CONSERVAZIONE	
STC - STATO DI CONSERVAZIONE	
STCR - Riferimento alla parte	strutture murarie
STCC - Stato di conservazione	pessimo
US - UTILIZZAZIONI	
USA - USO ATTUALE	
USAR - Riferimento alla parte	intero bene
USAD - Uso	nessuno
USO - USO STORICO	
USOR - Riferimento alla parte	intero bene
USOC - Riferimento cronologico	destinazione originaria (XI)
USOD - Uso	chiesa
TU - CONDIZIONE GIURIDICA E VINCOLI	
CDG - CONDIZIONE GIURIDICA	
CDGG - Indicazione generica	NR (recupero pregresso)
DO - FONTI E DOCUMENTI DI RIFERIMENTO	
FTA - DOCUMENTAZIONE FOTOGRAFICA	
FTAX - Genere	documentazione allegata
FTAP - Tipo	fotografia B/N
