# SCHEDA

OGT - OGGETTO	
OGTD - Definizione tipologica	cappella
OGTQ - Qualificazione	rurale
OGTN - Denominazione	CAPPELLA DI S. MARIA DELLA MISERICORDIA, detta (n)

PVC - LOCALIZZAZIONE GEOGRAFICO-AMMINISTRATIVA	
PVCR - Regione	Puglia
PVCP - Provincia	BA
PVCC - Comune	CONVERSANO
PVCL - Località	Calvario
PVCI - Indirizzo	Strada Provinciale per Cozze,
PVCV - Altre vie di comunicazione	al bivio della Strada Comunale Carrozza

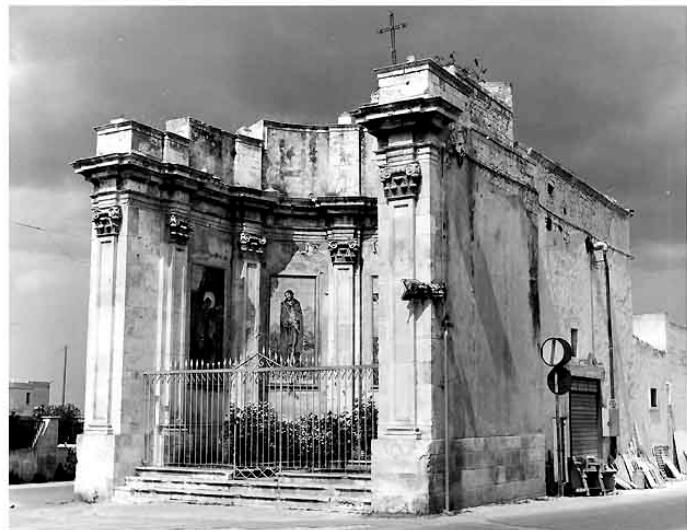
<b>SVCU - Ubicazione</b>	parte del bene
<b>SVCC - Genere</b>	in muratura
<b>SVCQ - Qualificazione del genere</b>	a conci regolari, intonacata
<b>SVCM - Materiali</b>	pietra
<b>SVCM - Materiali</b>	intonaco

<b>SOFG - Genere</b>	volta
<b>SOFF - Forma</b>	a botte

<b>CPFG - Genere</b>	a tetto
<b>CPFF - Forma</b>	a due falde

<b>STCC - Stato di conservazione</b>	buono
--------------------------------------	-------

<b>FTAT - Note</b>	ingresso chiuso da una saracinesca
--------------------	------------------------------------
